République Algérienne Démocratique et Populaire
Minis République Algérienne Démocratique et Populaire
Ministère de l'Enseignement Supérieur et de la Recherche
Scientifique

Université Ahmed Draia Adrar
Faculté Des Sciences et de Technologies
Département Des Sciences et Technologies

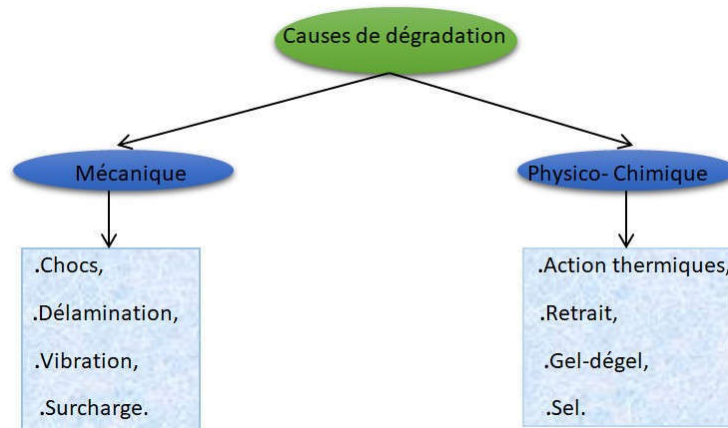
Fig. I.1 : Schéma de dégradation

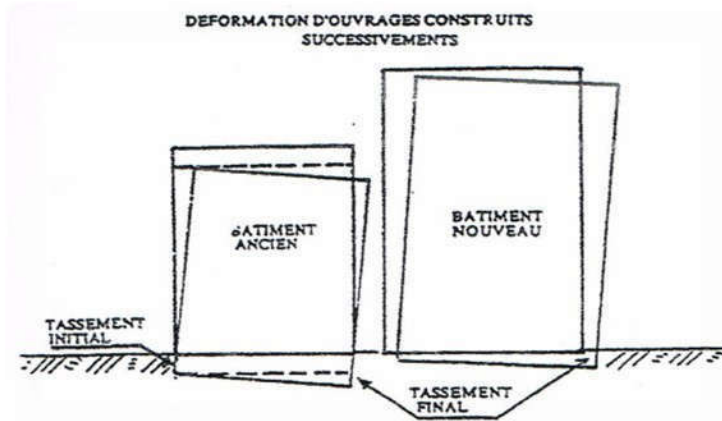
Fig. I.2 : Schéma explique bâtiments construits à différentes. [5]

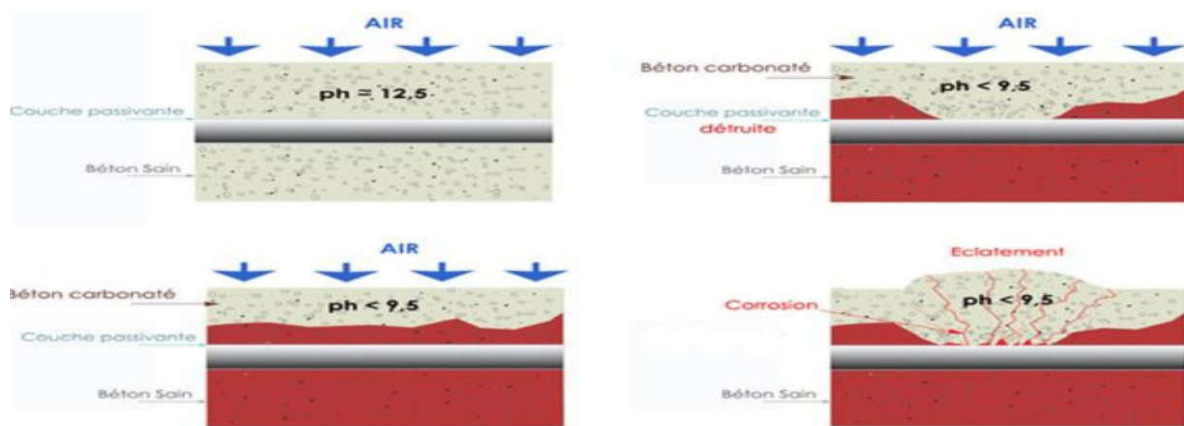
Fig. I.4 : Processus de carbonatation. [1]

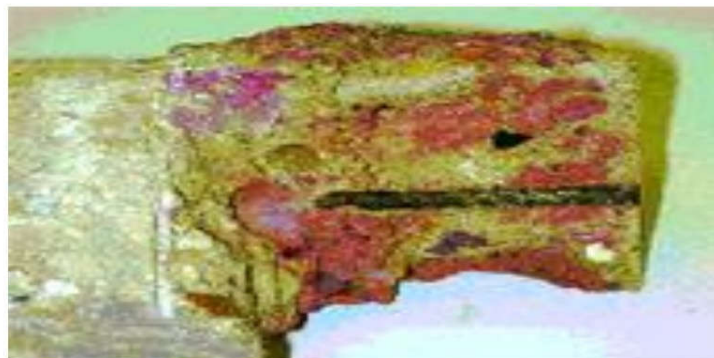
Fig. I.5 : Carbonatation du béton. [3]

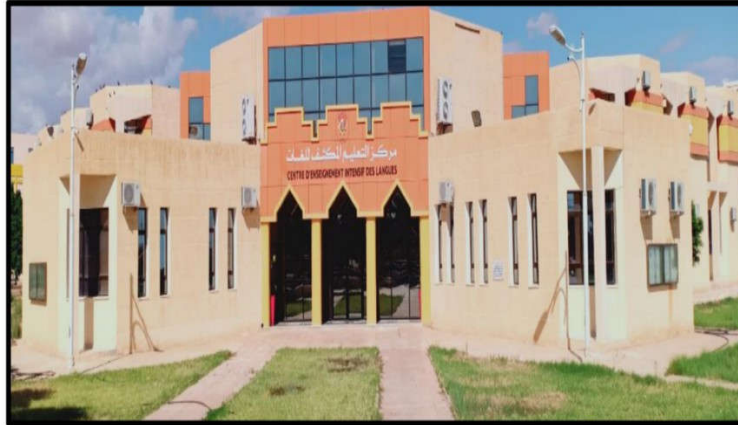
Fig. I.7 : Le centre intensif des langues à l'université de Biskra.

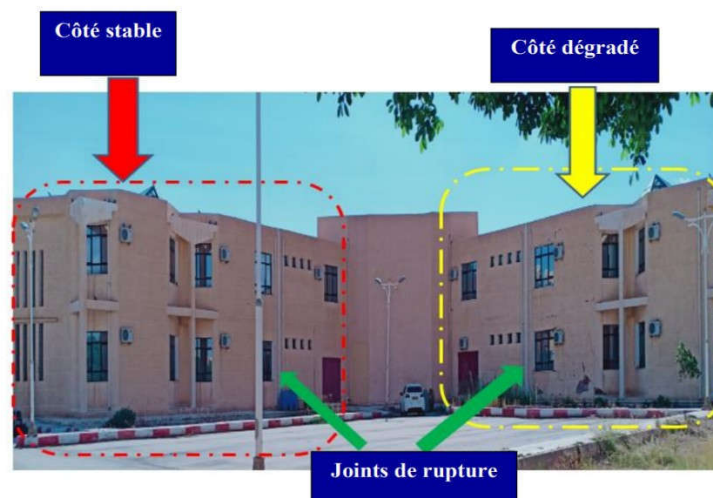
Fig. I.8 : Le côté stable et le côté dégradé du centre.

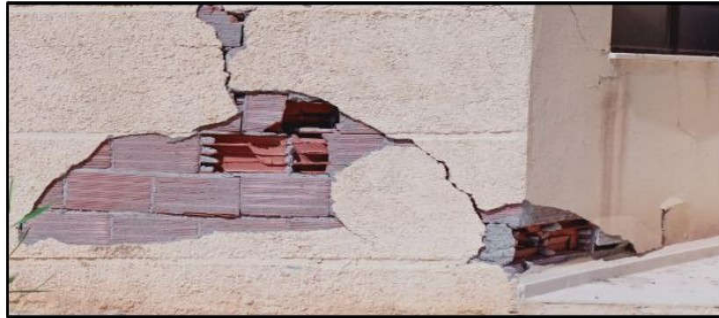
Fig. I.9 : Éclatement de mur en maçonnerie

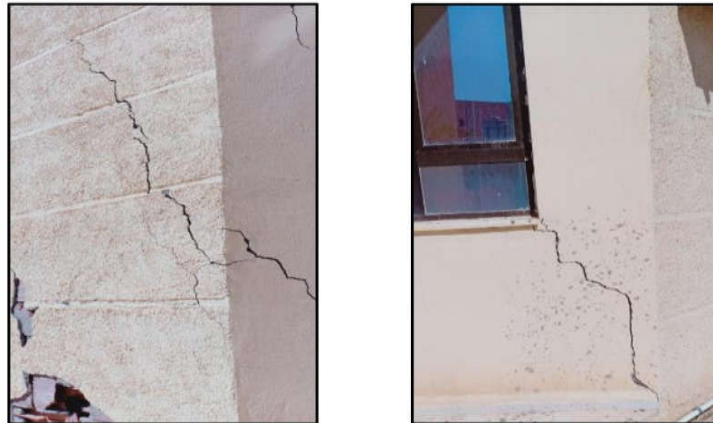
Fig. I.10 : Des fissures inclinées sur les murs.

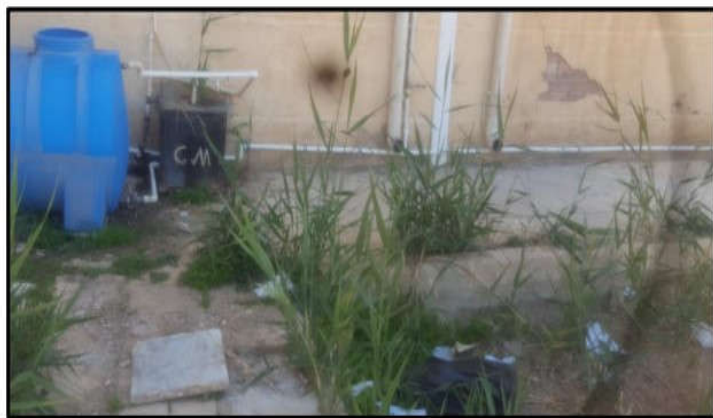
Fig. I.11 : Apparition de végétations (indice de longue période d'infiltration d'eau).

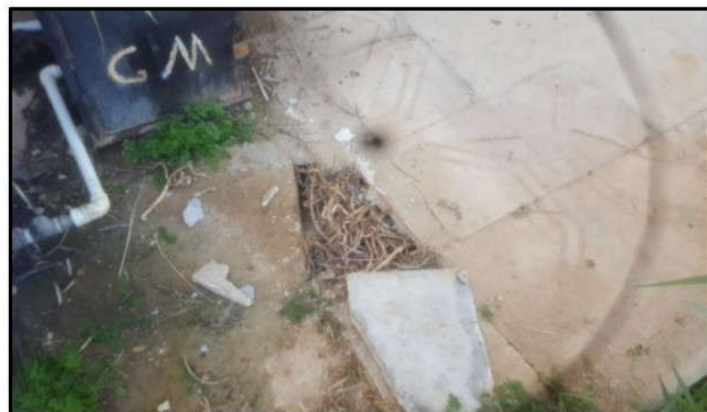
Fig. I.12 : Les racines des arbres et les plantes ont provoqués l'éclatement et gonflement des carrelages

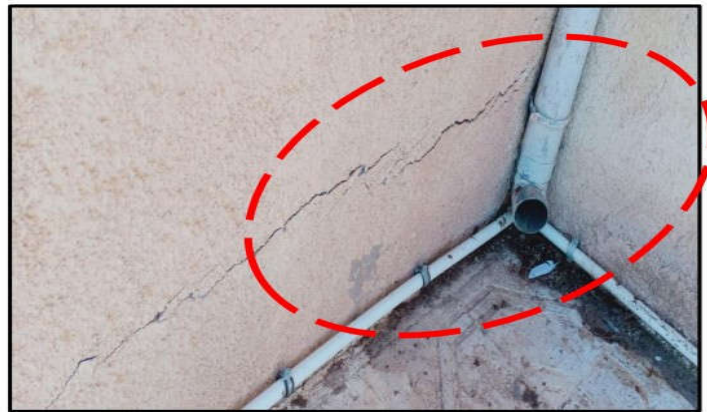
Fig. I.13 : L'existence d'une crevasse sous et à côté d'une conduite d'eau pluviale.

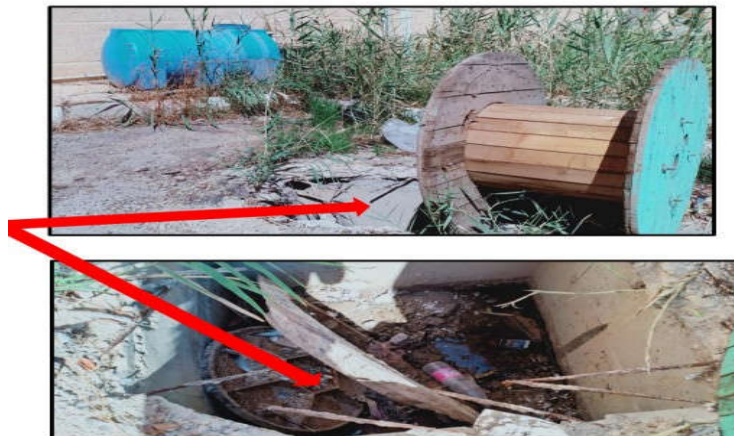
Fig. I.14 : Dégradation d'un regard des eaux usées.

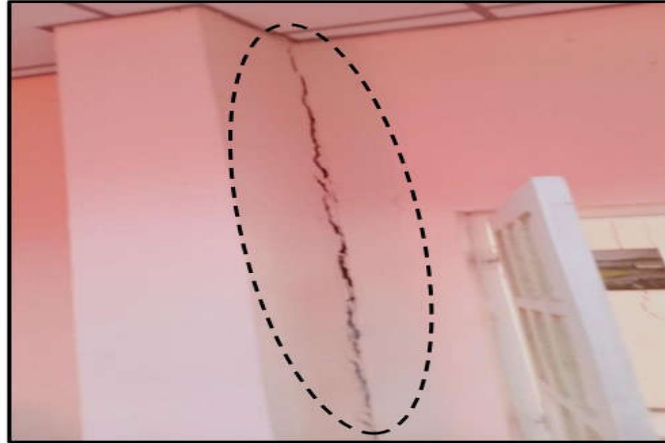
Fig. I.15 : Fissuration verticale au niveau des murs cloisons provoquant leur décollement du poteau.

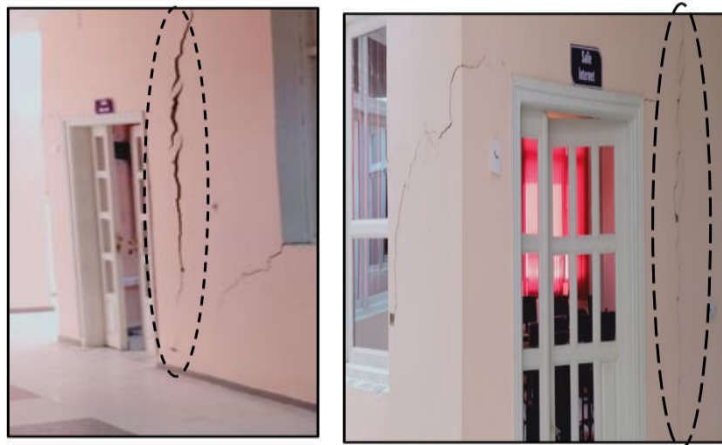
Fig. I.16 : Fissure verticale au niveau d'un mur en brique (Longues lézardes).

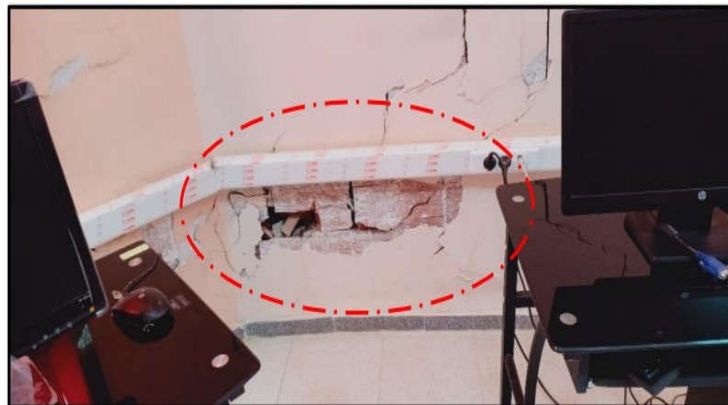
Fig. I.17 : Décollement de l'enduit et éclatement d'une partie d'un mur dû à un tassement différentiel.

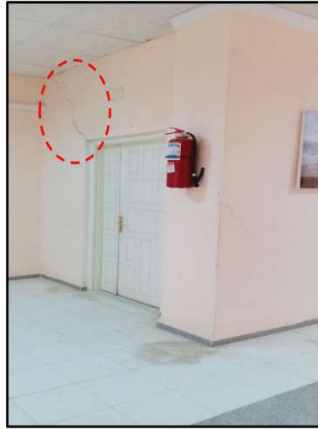
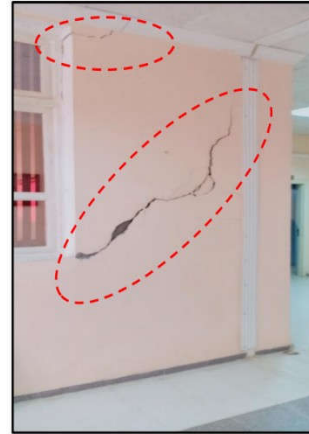
Fig. I.18 : Fissure inclinée au niveau d'un mur cloison.

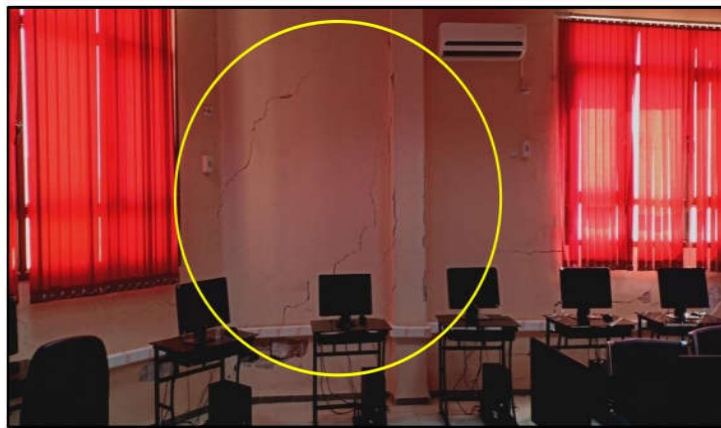
Fig. I.18 : Détérioration des murs en maçonnerie dans la salle d'internet.

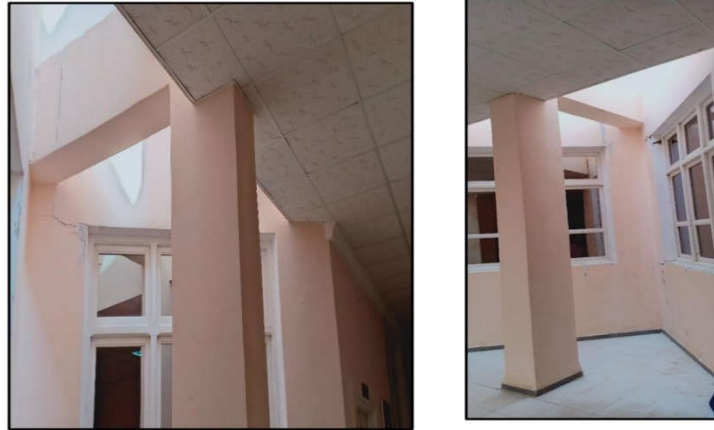
Fig. I.20 : La structure porteuse, jusqu'à maintenant reste non dégradée.

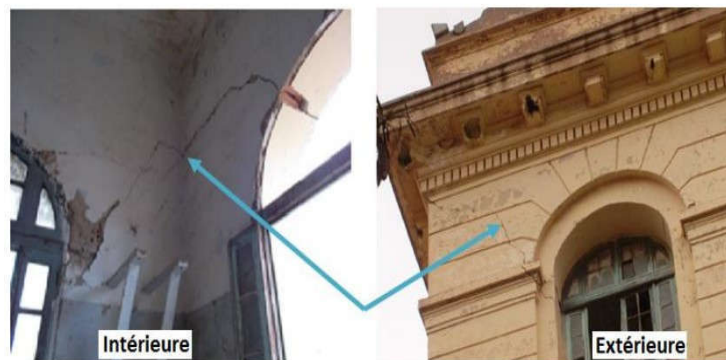
Fig. I.22 : Fissures profond (le dernier étage).

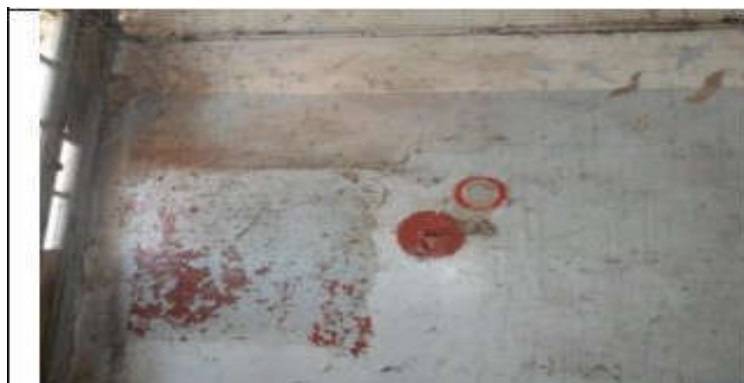
Fig. I.23 : Fissure superficielle en diagonale 45°.

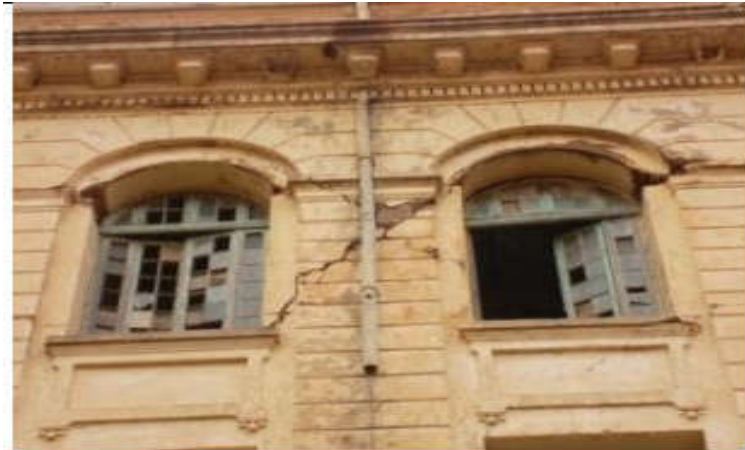
Fig. I.24 : Fissure en double diagonales (crois) due au mouvement sismique

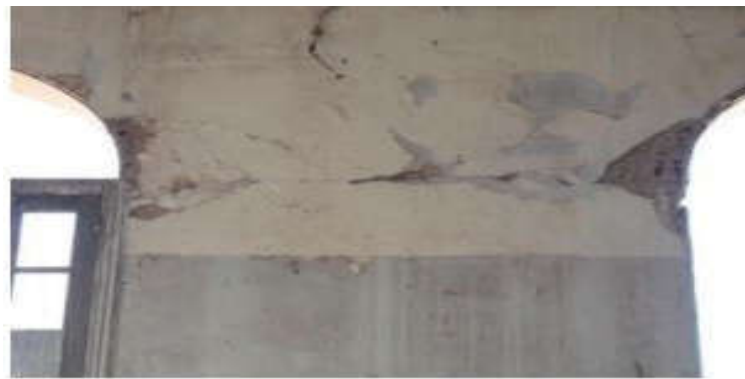
Fig. I.24 : Fissure horizontale

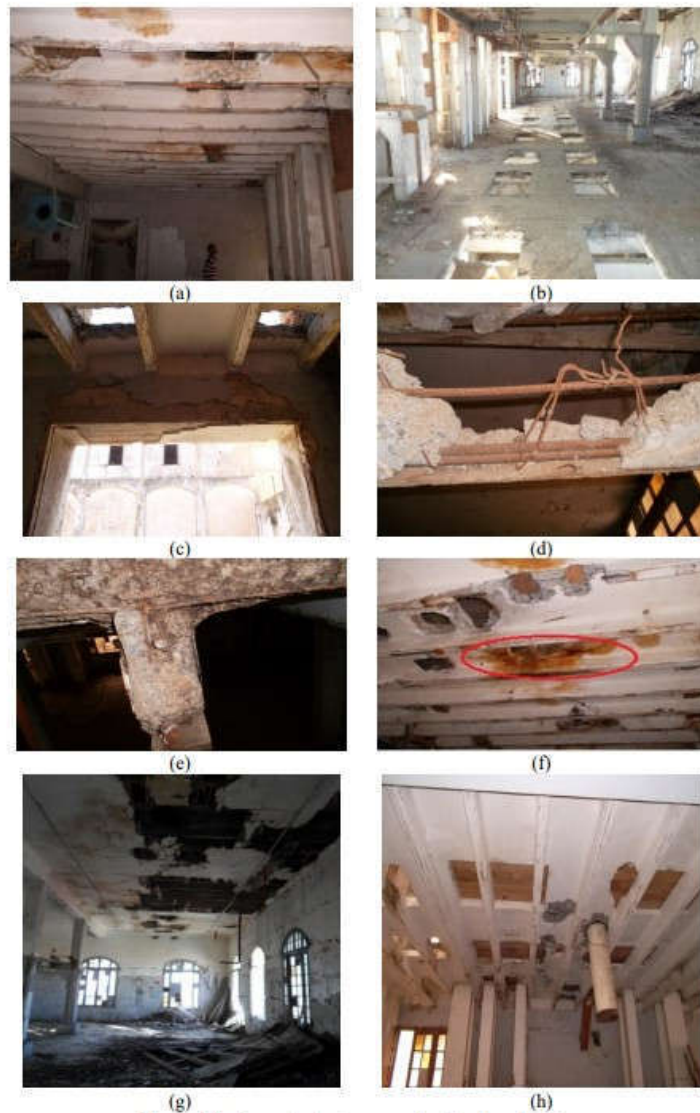
Fig. I.26 : Les pathologies constatées dans les planchers

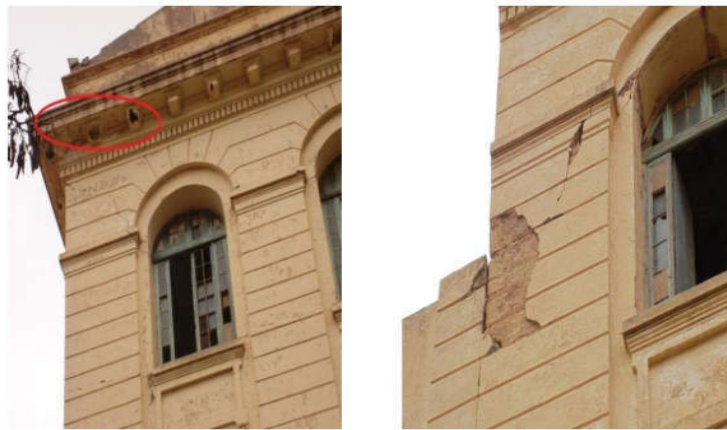
Fig. I.27 : a) Dégradation des éléments décoratifs de plâtre.
b) Décollement par plaques des enduits.

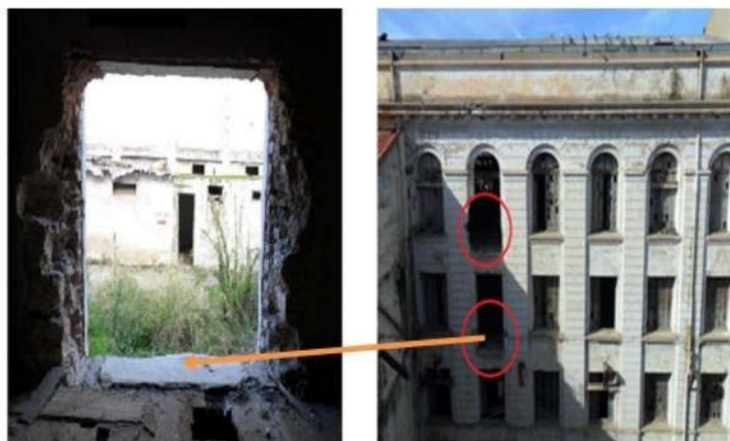
Fig. I.28 : Démolition des murs pour l'évacuation des équipements du moulin (Façade interne).

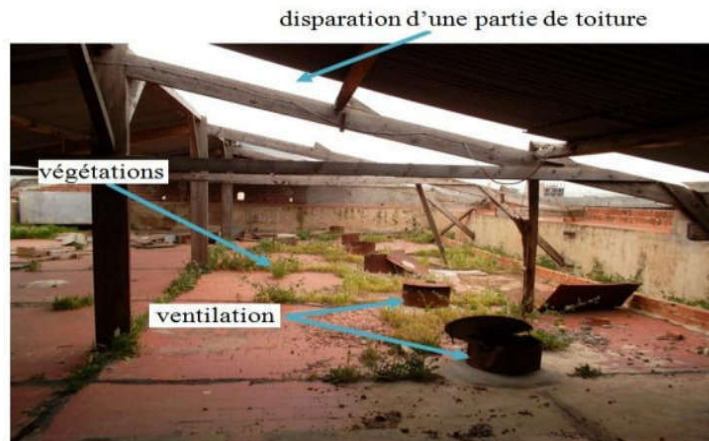
Fig I.29 : L'état de la terrasse.

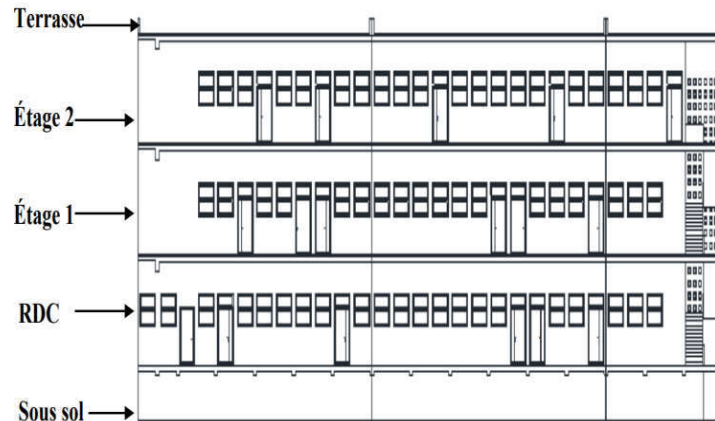
Fig. I 31 : Coupe A-A du bloc des classes spécialisées.

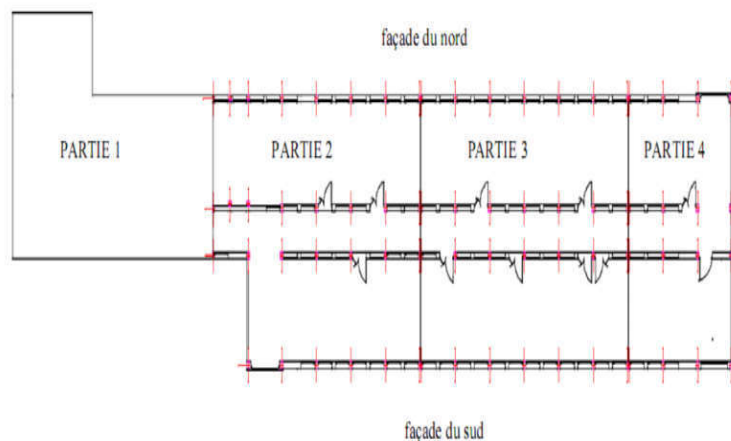
Fig. I.32 : Plan représente les parties du bâtiment.

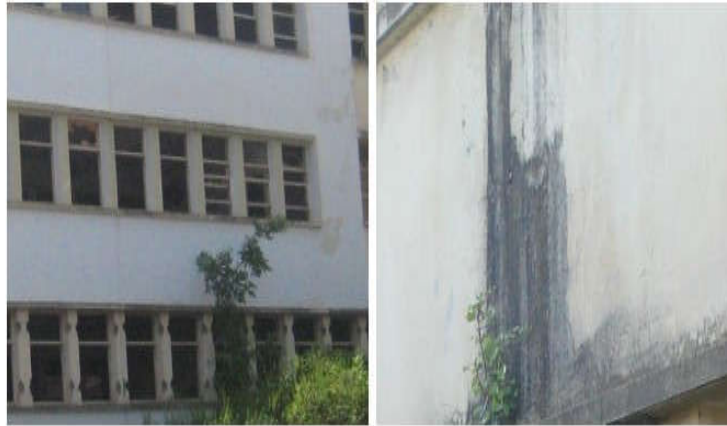
Fig. I.34 : a) Humidité aux niveaux des tuyaux d'évacuation des eaux pluviales
b) Menuiseries en mauvais état.

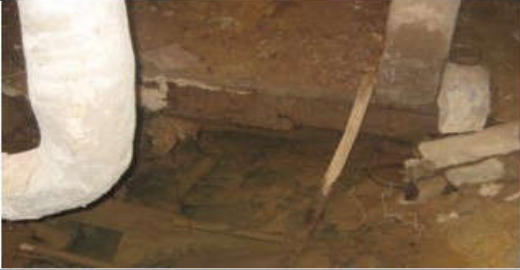
02	Corrosion des tuyaux des eaux potable.

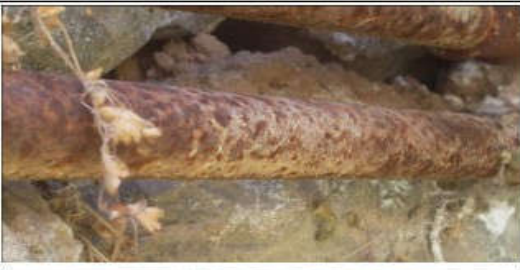
03	Accumulations des déchets.

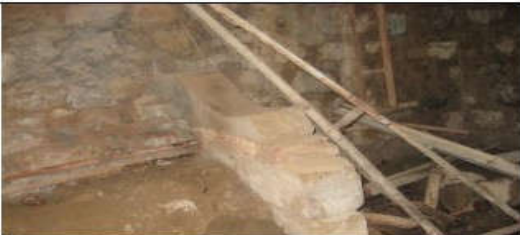
Fig. I.36 : Les désordres observés au sous-sol.

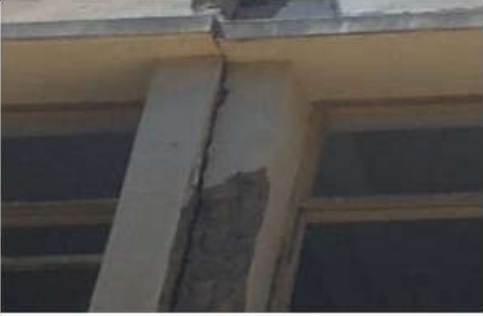
02	Fissure oblique non passant (L = 2m, Ep = 1,5cm) + éclatement de béton au pied de poteau (partie 2, premier étage)

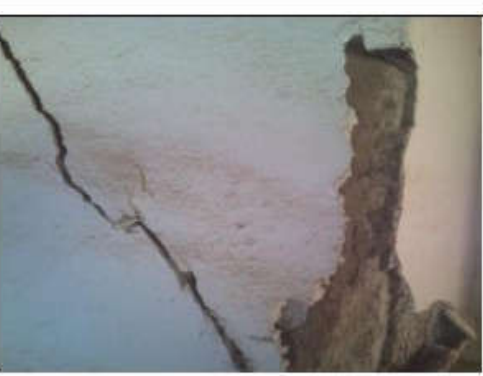
03	Séparation entre le poteau et le mur (cage d'escalier)

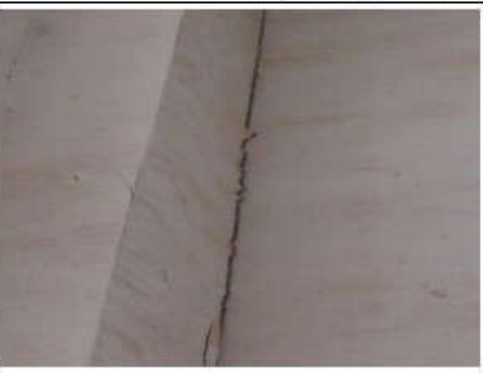
Fig. I.37 : Les désordres observés au niveau des poteaux.

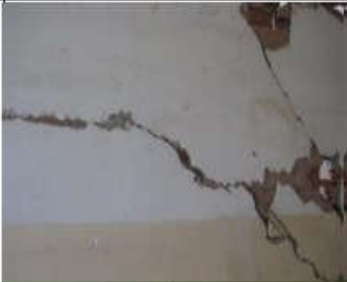
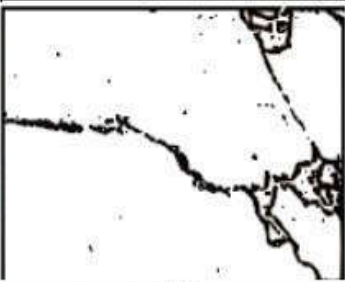
Fissure en étoile traversent le mur dans toute son épaisseur, décollement des enduits de plâtre.
02

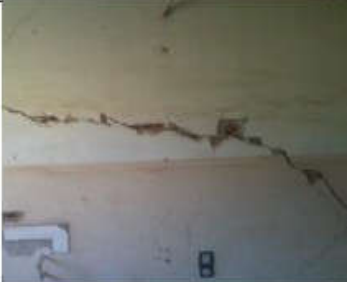
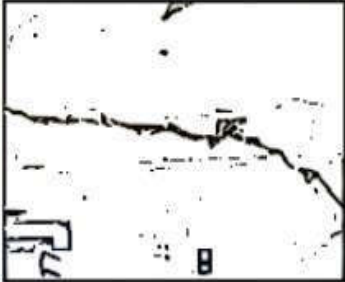
Fissure inclinée très importante d'un angle variant de plafond jusqu'à la dalle (L = 4,5m, Ep = 2cm).
03

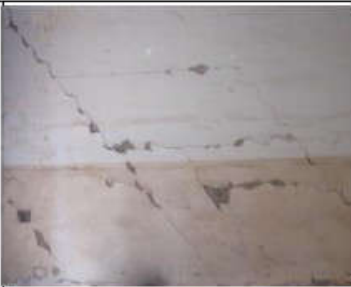
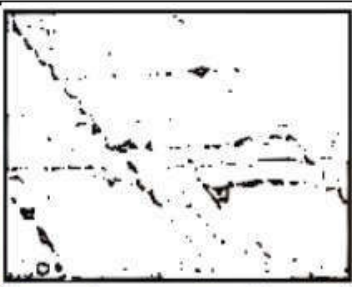
Plusieurs fissures de 1mm jusqu'à 5mm (horizontales et inclinées de 45°) dans toute la surface du mur, décollement des enduits.

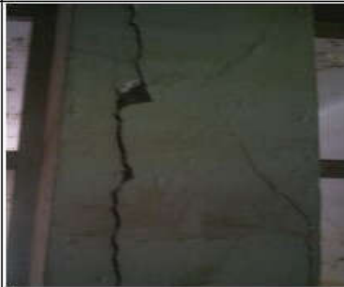
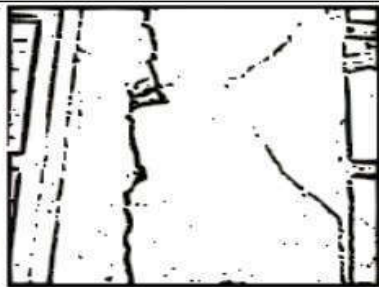
Fissure vertical (7mm) dans la colonne courte entre fenêtres, microfissures.
02

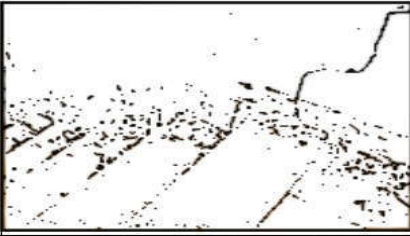
Fissure de forme d'escalier (Ep=3mm) avec une hauteur de 1,5 m
02

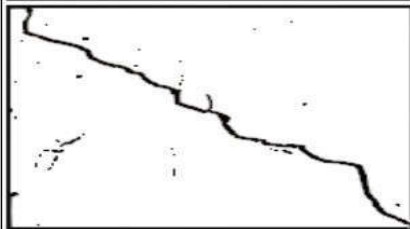
Fissure inclinée de 45° (L=4m, Ep=1,2cm).

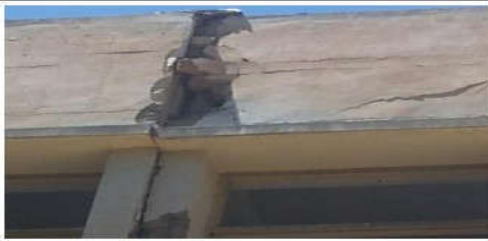
02	Translation d'un bloc par rapport à l'autre de 10cm (2 ^{eme} étage entre la partie 2 et 3).

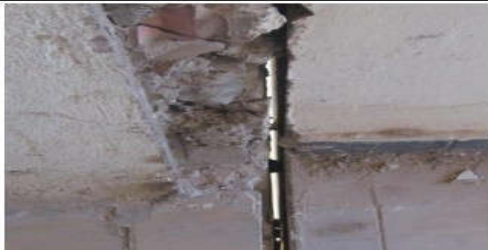
Fig. I.42 : Les désordres observés au niveau des Joints de dilatations.

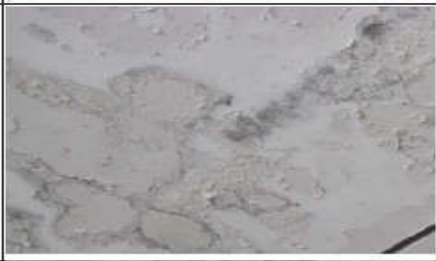
02	Eclatements d'enduit de plafond des dalles pleines, humidité (RDC).

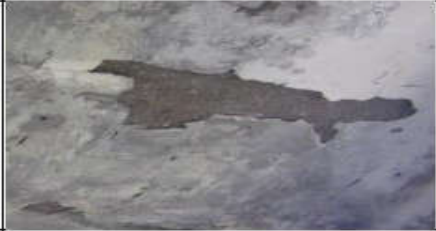
03	Décollements du béton et des armatures apparentes corrodées avec perte de section (section réduite) au niveau de poutre de joint de dilatation de la partie 2 (RDC).

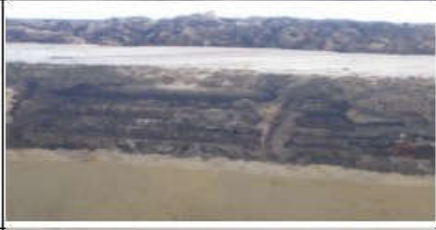
04	Détachement des murs au niveau de planché.

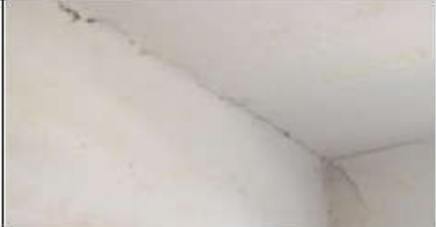
Fig. I.43 : Les désordres observés au niveau des dalles.

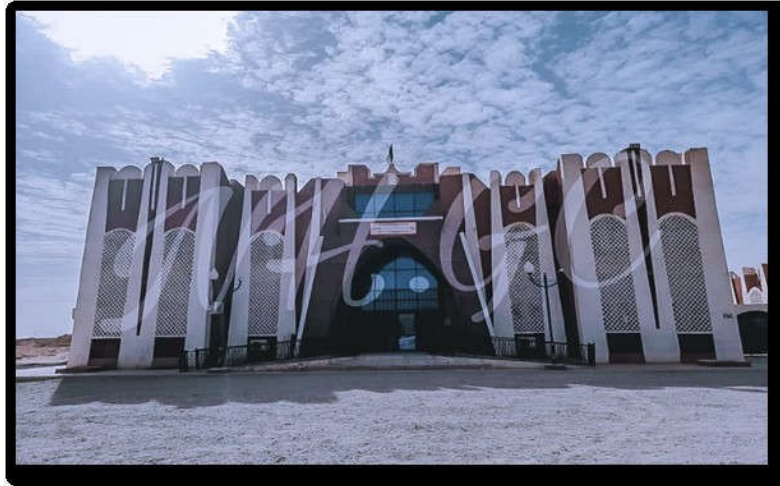
Fig. II.1 : Agence Locale de l'Emploi d'Adrar.

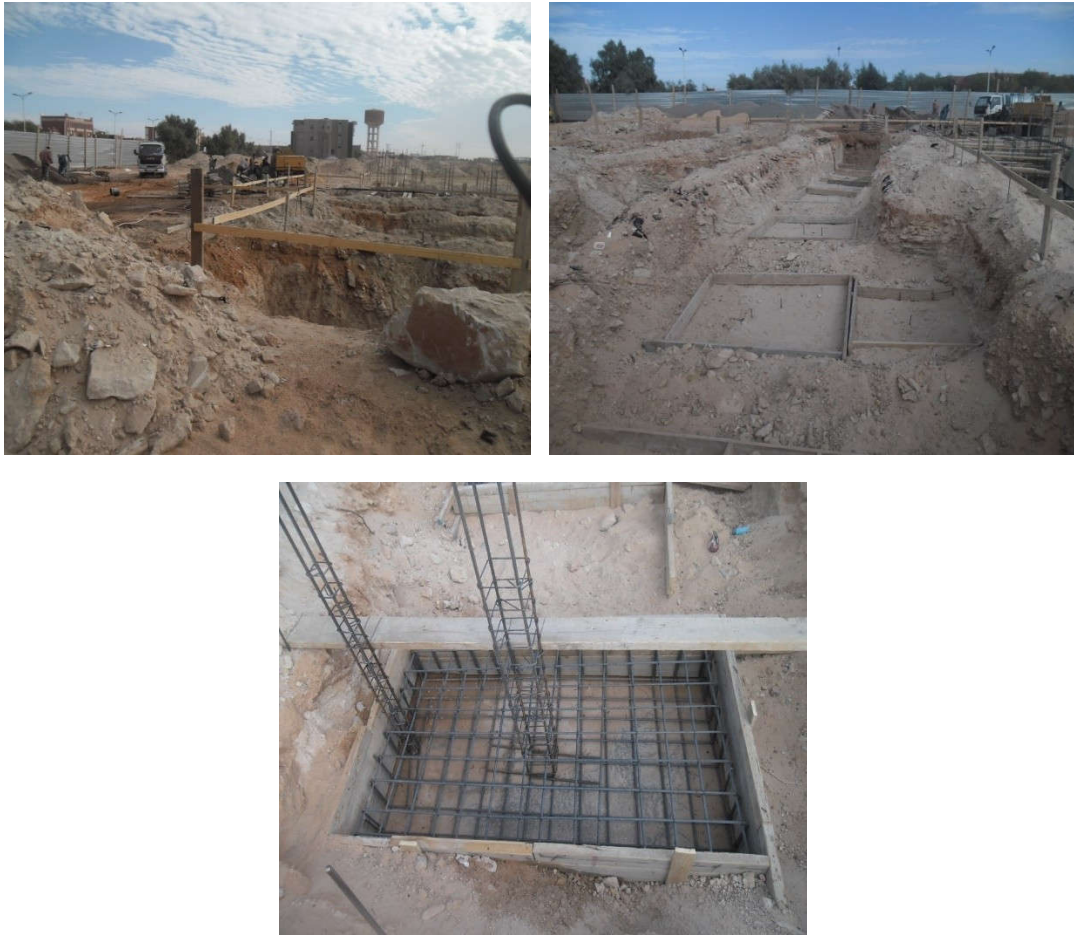
Fig. II.8 : Jeter les fondations

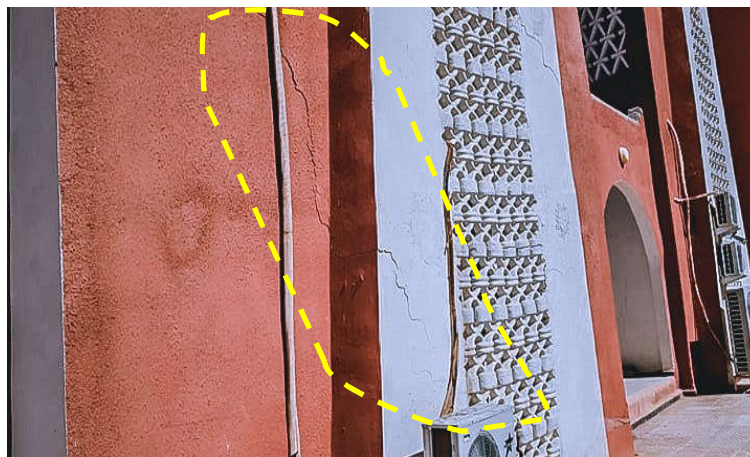
D'après 5 ans a la fin de projet, des graves dégradations sont apparues sur le bâtiment voir (Fig. II.9) qui ont été causées par le tassement différentes survenu dans la façade arrière du bâtiment du bloc A.

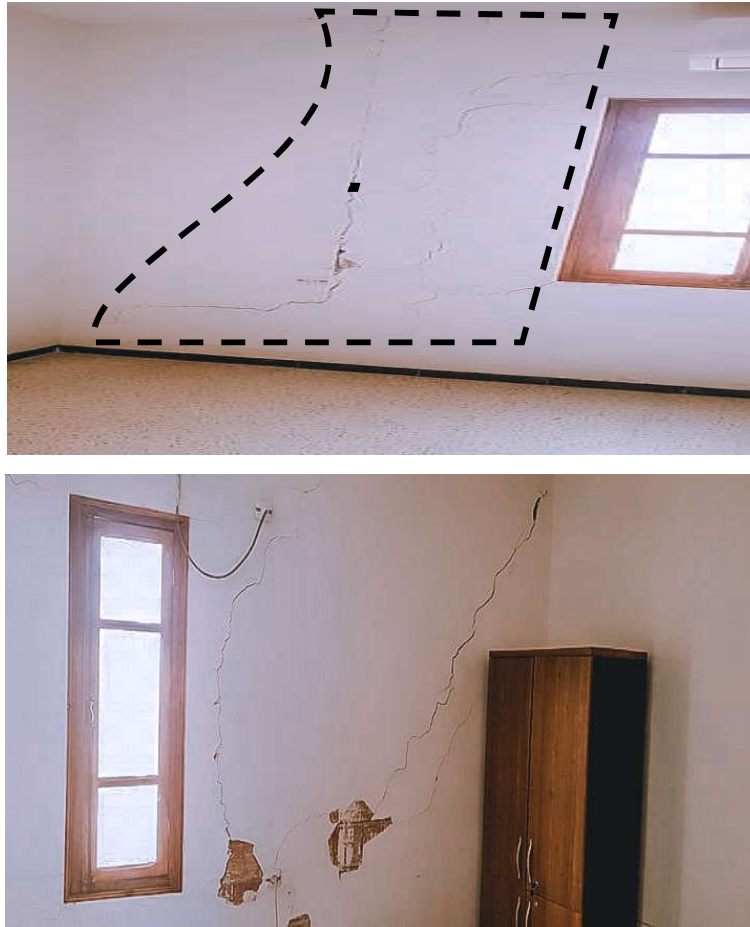
Fig. II.9: Les photos représentant une partie des dégâts du bâtiment.

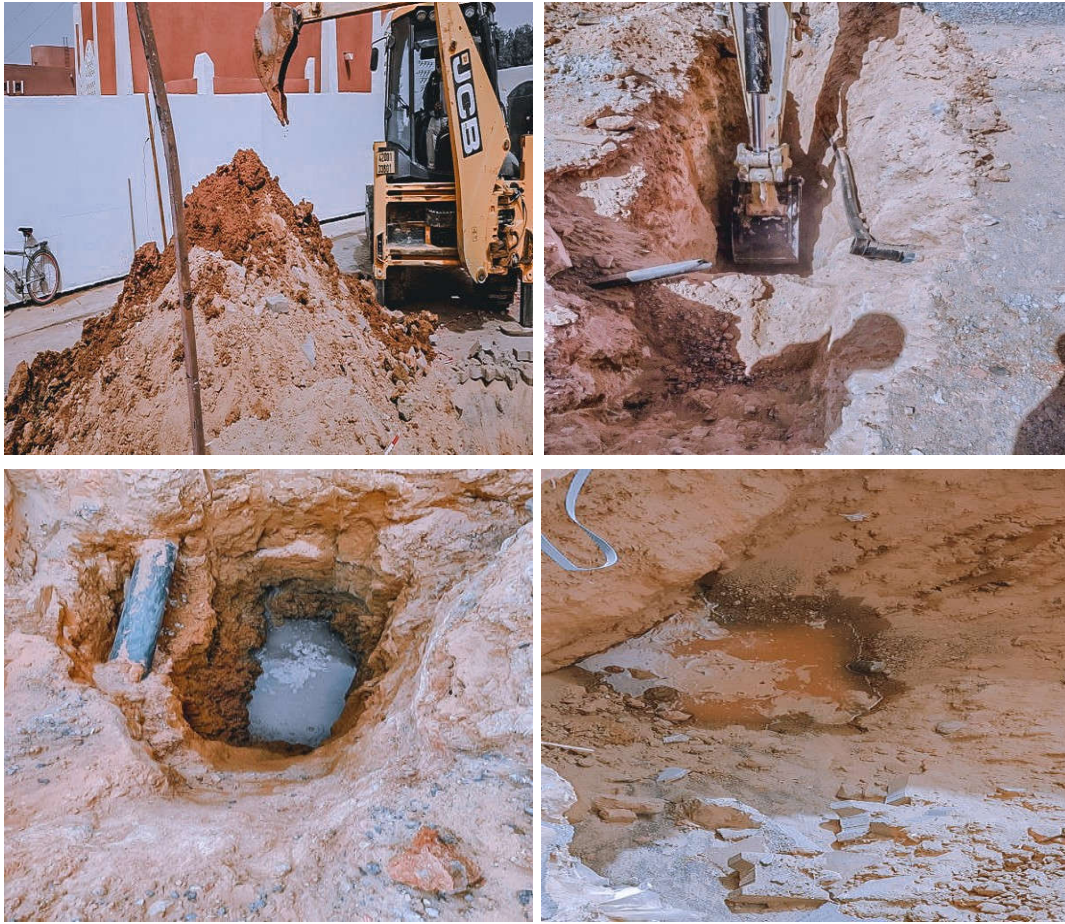
Fig. II.10 : Photos montrant des fuites d'eau sur le site.

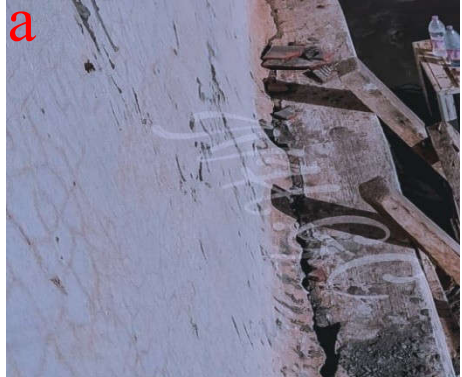
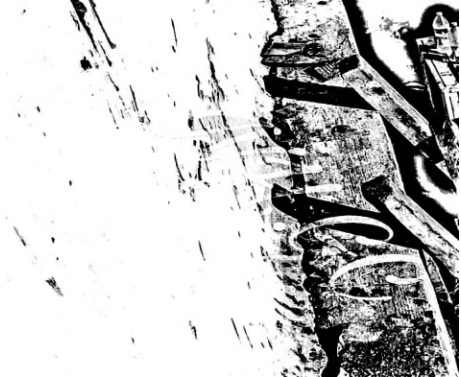
<p>Fissure horizontale très important entre des bloc B et C.</p>
<p>b</p>

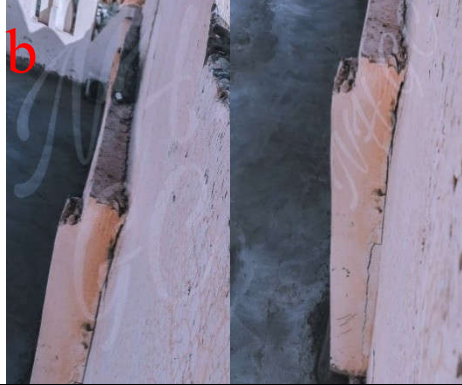
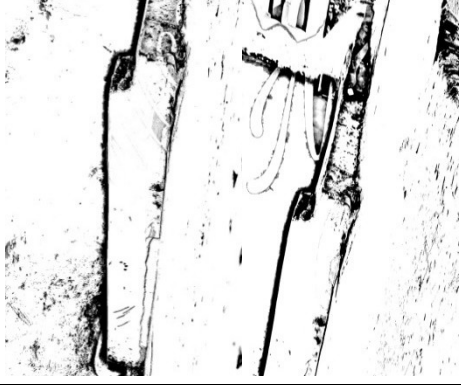
<p>Fissure verticale séparant les deux murs.</p>
<p>c</p>

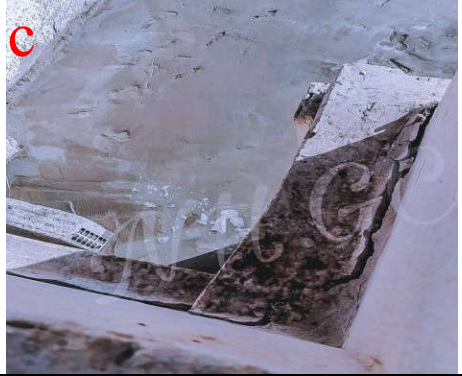
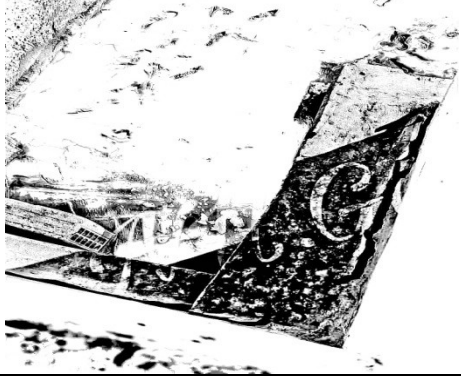
<p>Fissure horizontal profond entre les blocs B et C.</p>
<p>d</p>

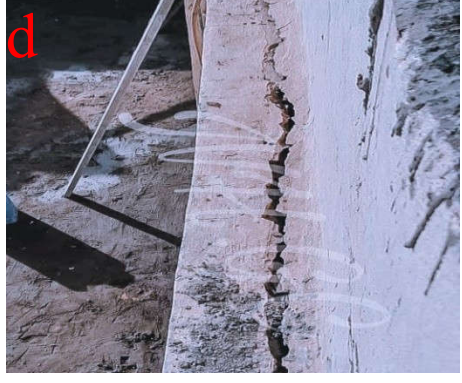
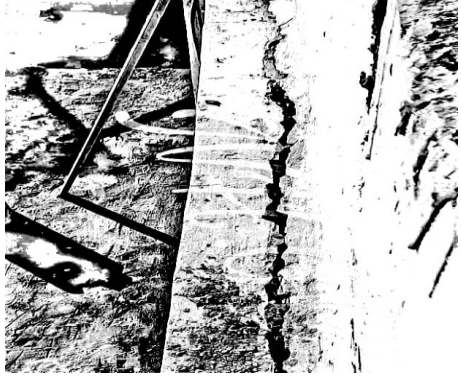
<p>Fissure horizontale entre des bloc B et C.</p>

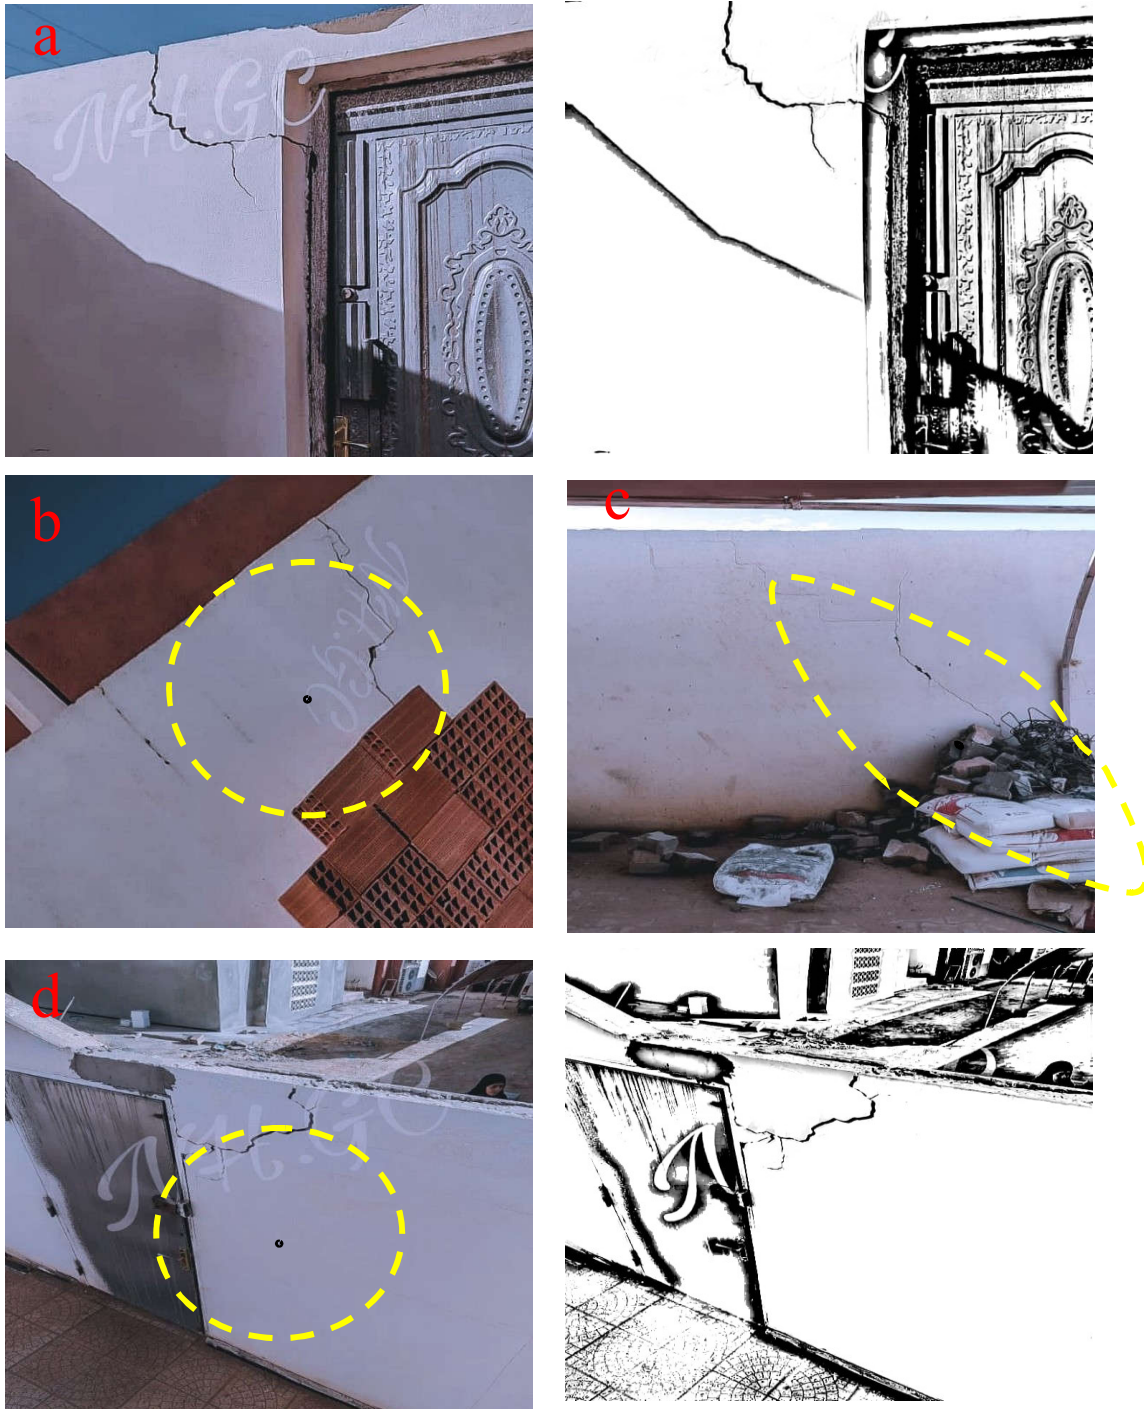
Fig. II.12: Fissures inclinées sur les murs

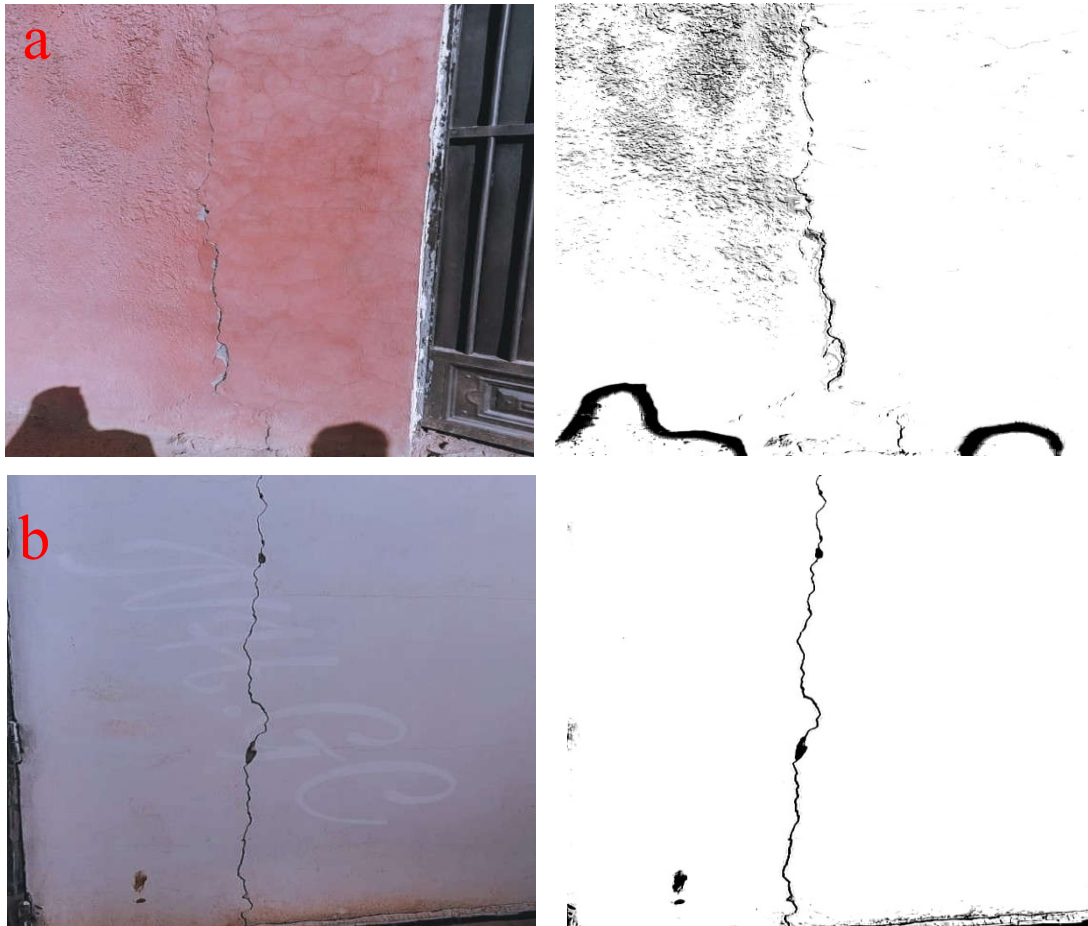
Fig. II.13: Fissures des murs clôture.

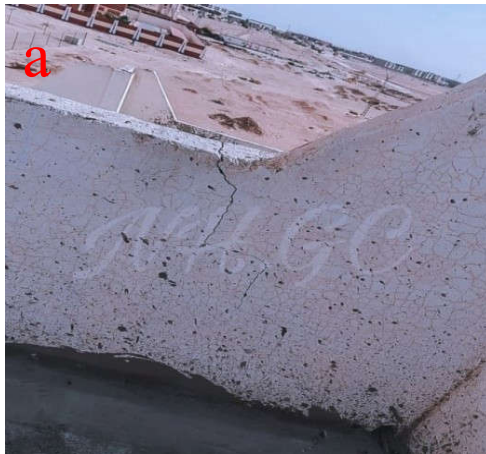
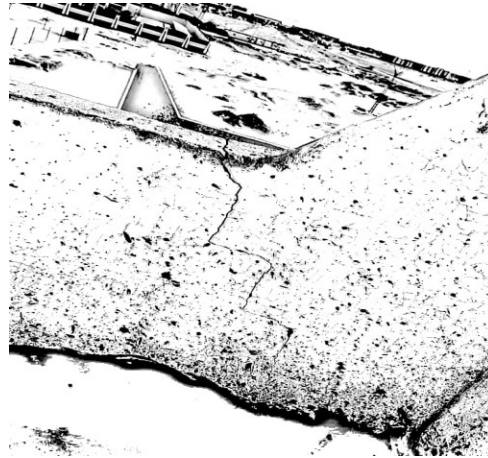
Fissure lézarde ouverte avec des briques.

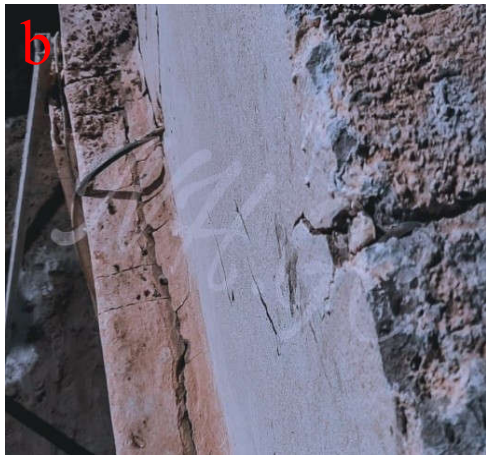
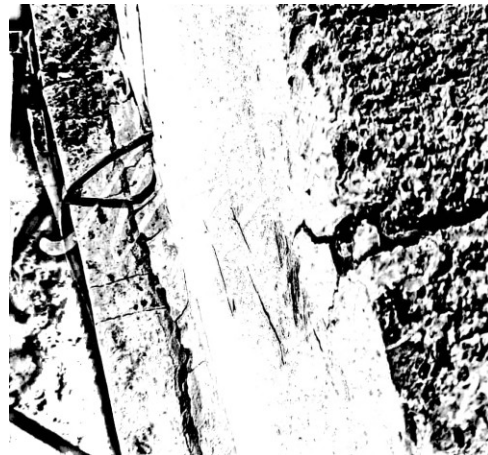
Fissure inclinée ouverte avec des briques..

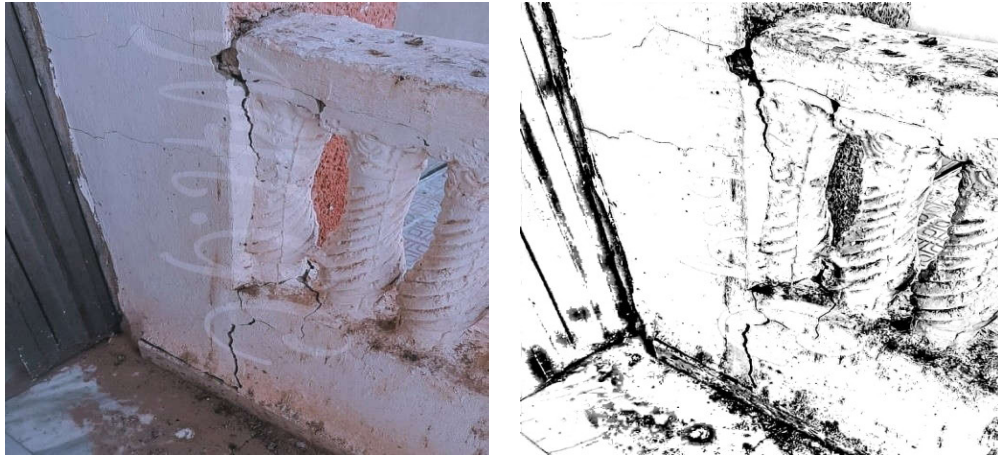
Fig. II.15: Fissure au niveau de béton

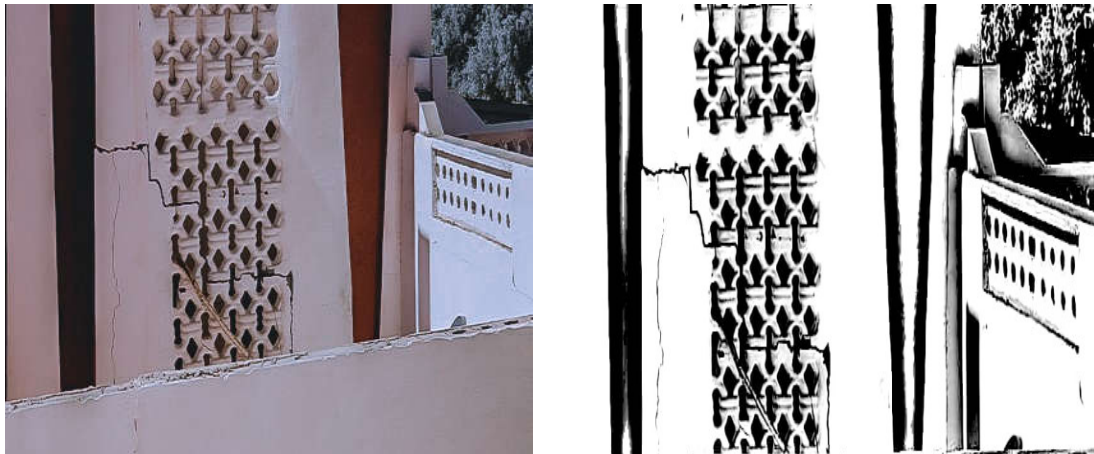
Fig. II.16: Dégradation des éléments décoratifs
