République Algérienne Démocratique et Populaire
Minis République Algérienne Démocratique et Populaire
Ministère de l'Enseignement Supérieur et de la Recherche
Scientifique

Université Ahmed Draia Adrar
Faculté Des Sciences et de Technologies
Département Des Sciences et Technologies

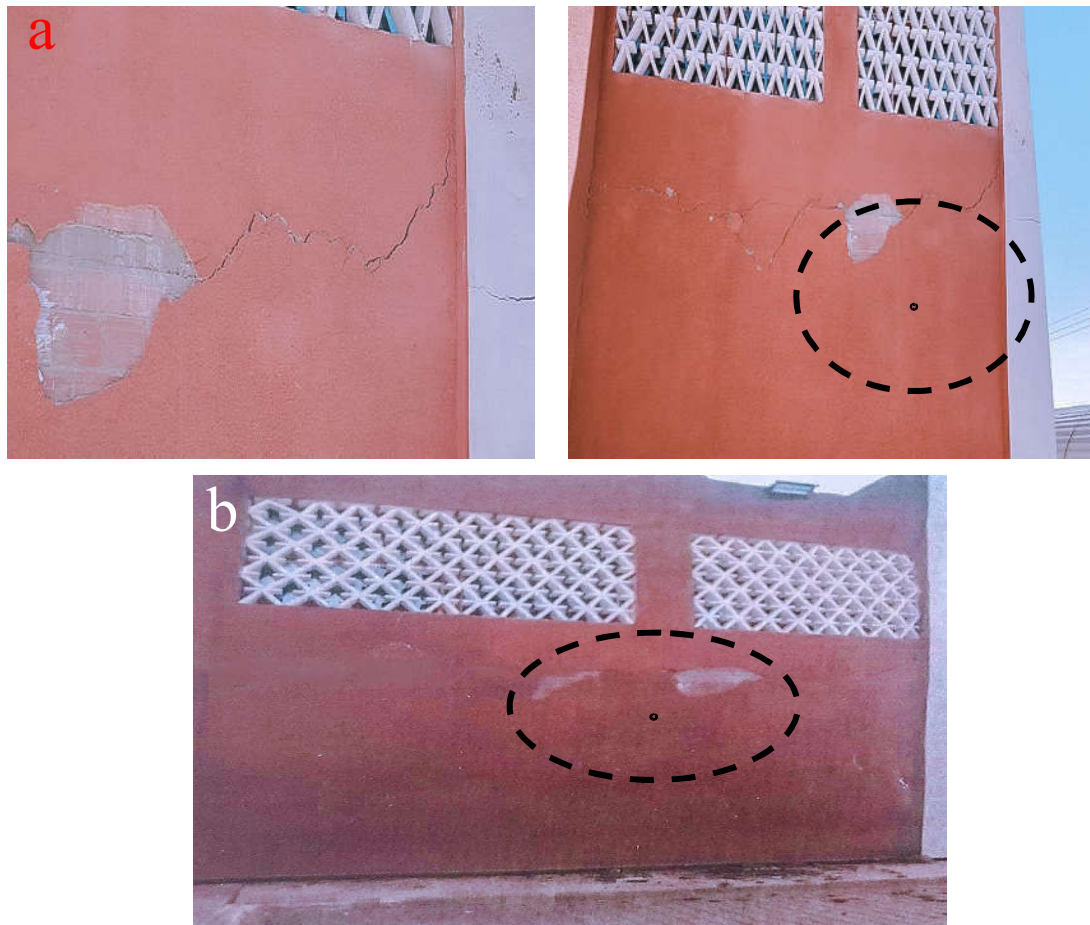
Fig. II.17: Eclatement de mur en maçonnerie
 a) Eclatement et fissure le béton.
 b) Eclatement de béton

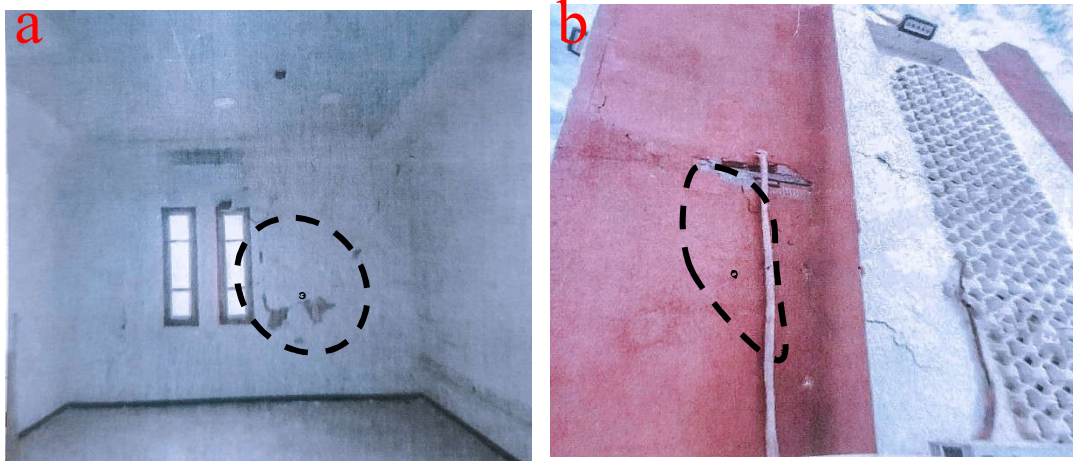
Fig. II.18: éclatement une partie d'un mur dû à un tassement différentiel.

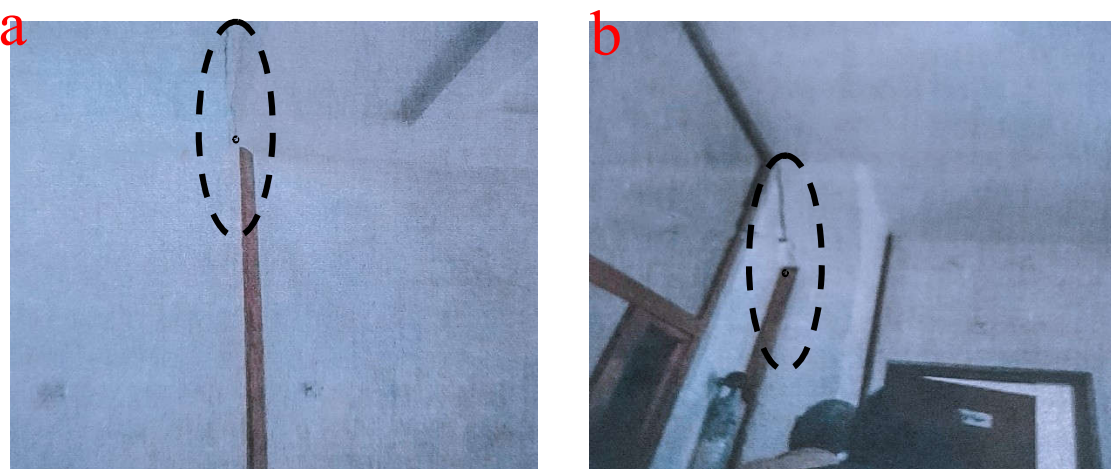
Fig. II.19: Fissures au niveau de mur.

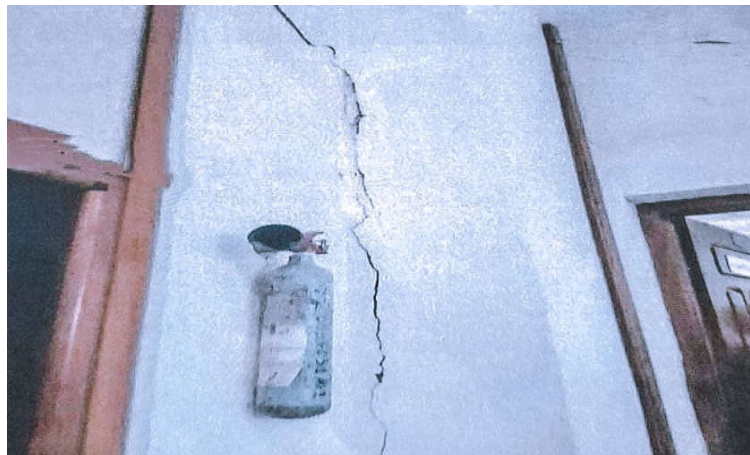
Fig. II.20: Fissuration verticale au niveau de mur cloison.

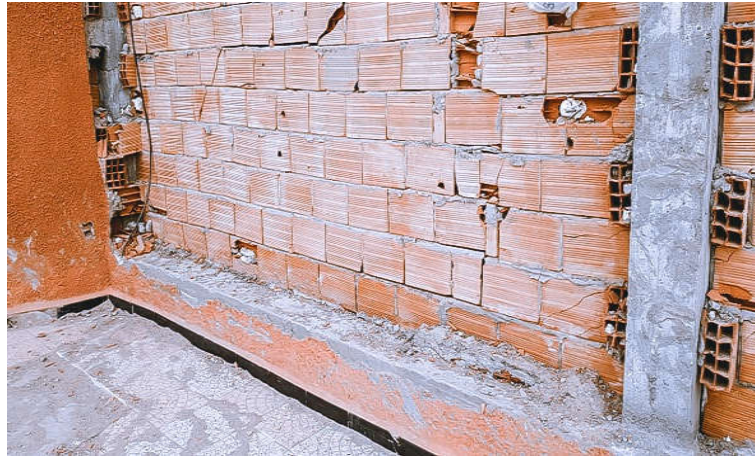
Fig. II.21 : Le dégât de mur maçonnerie au niveau de la brique.

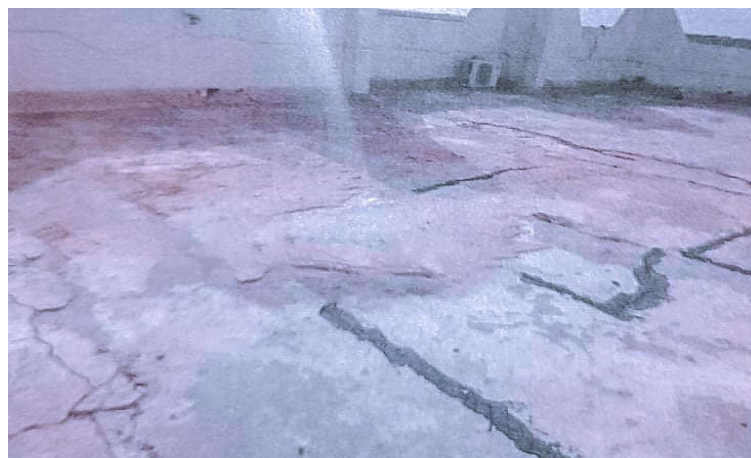
Fig. II.22: Dégradation au niveau de planche.

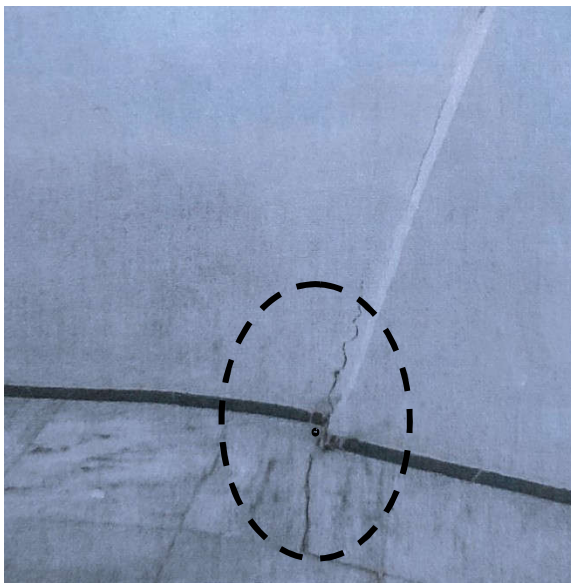
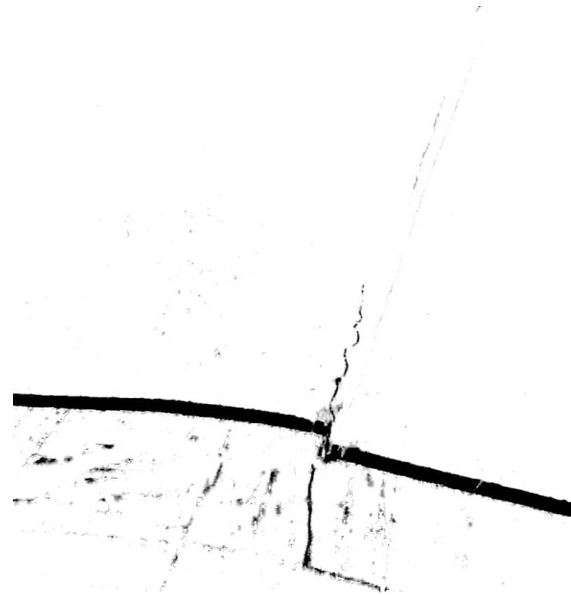
Fig. II.23: Le dégât du revêtement en céramique.

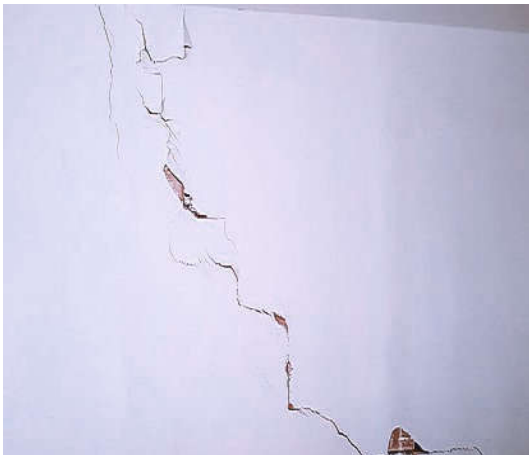
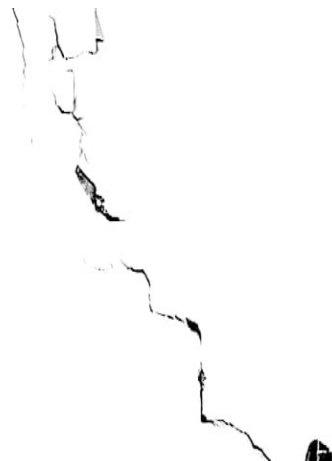
Fig. II.24: Fissure inclinée au niveau de mur cloison.

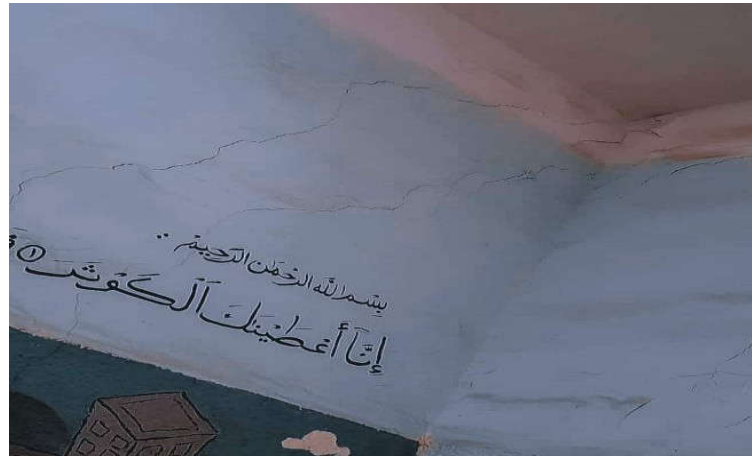
Fig. III.4 : Des fissures diagonales du revêtement.

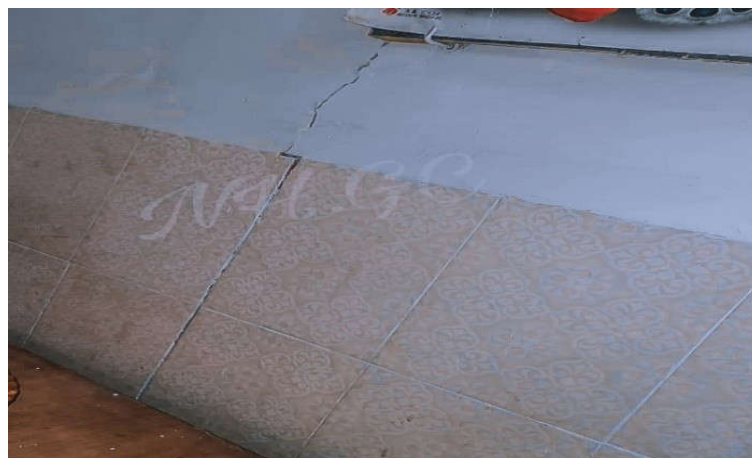
Fig. III.5 : Fissure verticale sur mur cloison.

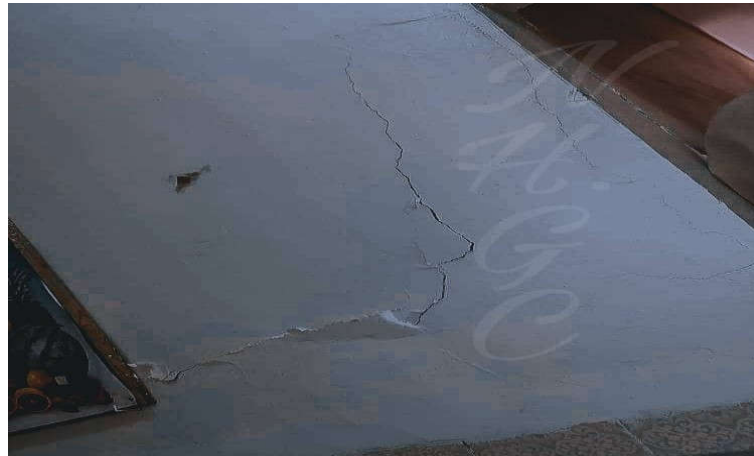
Fig. III.6 : Fissure des enduits sur mur cloison

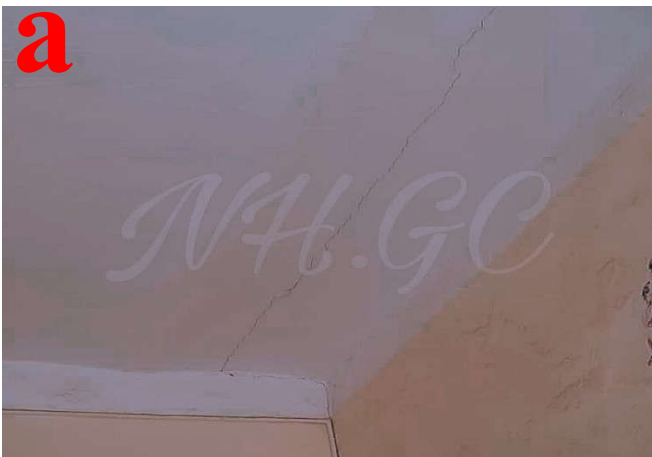
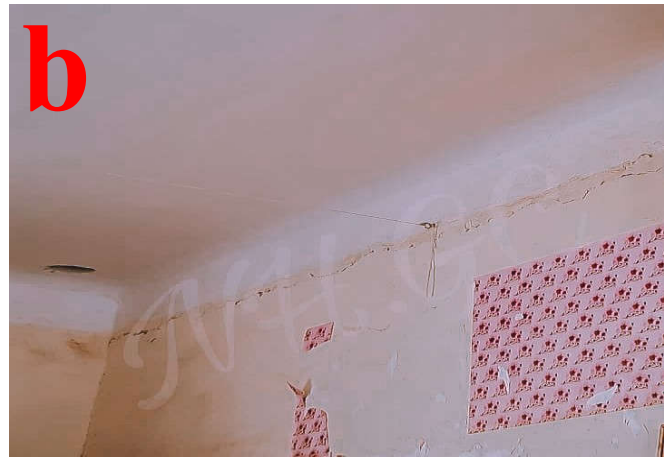
Fissure III.7 : Des Fissures horizontales sur planche

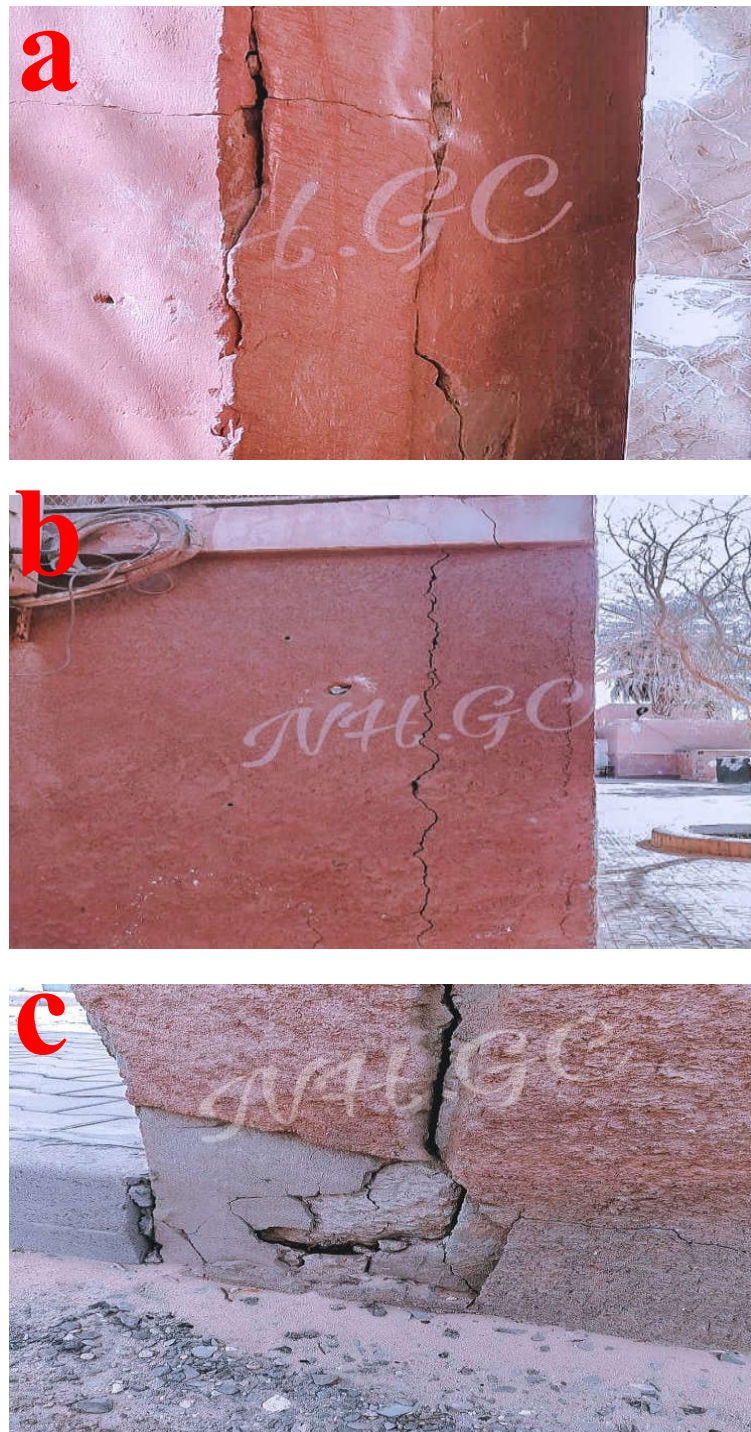
Figure III.8 : Des fissures profondes avec éclatement sur les poteaux.

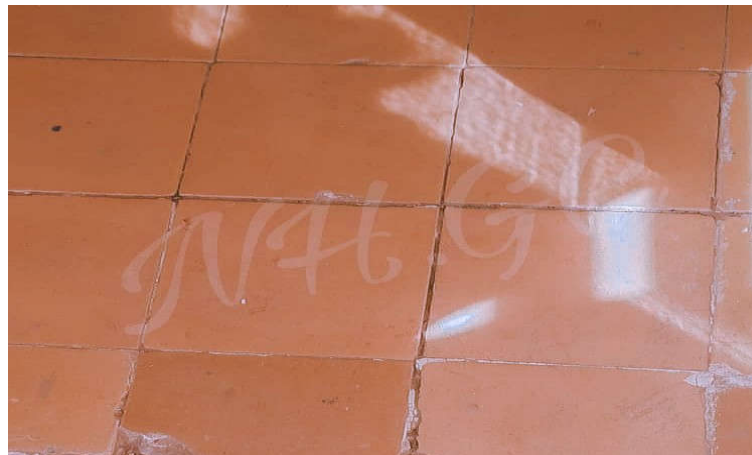
Fig. III.9 : Gonflement et fissure de carrelage.

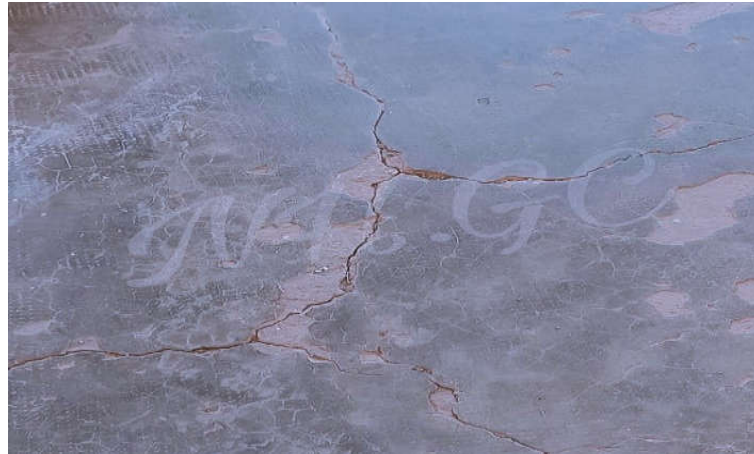
Fissure III.10: Détérioration du sol en béton.

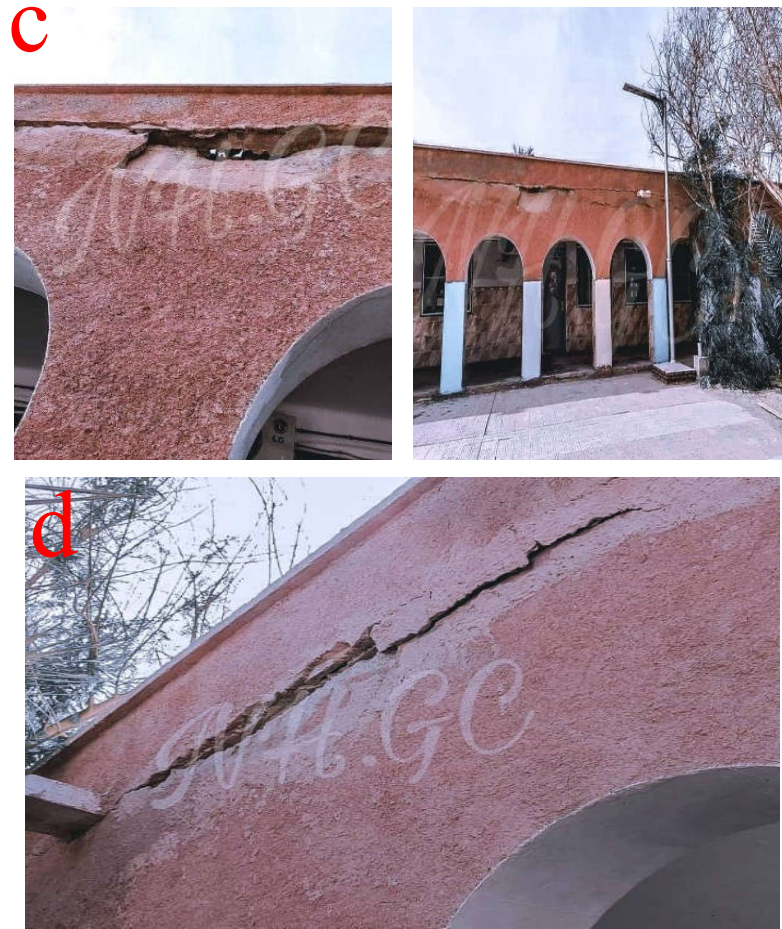
Fig. III.11 :L'incarnation de la séparation dans les fermes du plancher.

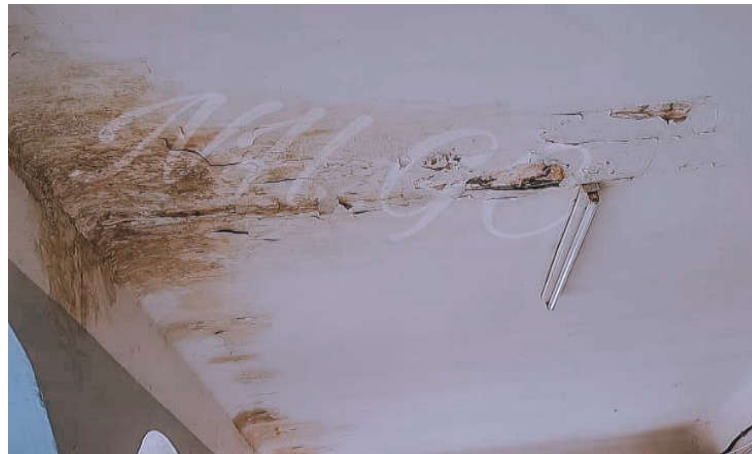
Fig. III.12 : Les taches de rouille.
