**Mémoire de Fin d'étude**  
**En vue de l'obtention du diplôme de Master en Génie Civil**  
**Option : Matériaux en Génie Civil**

**Techniques de réhabilitation et de restauration  
du bâti ancien construit en terre**

**Cas d'étude : Mausolée de Sidi Ba Youcef à Tamentit**

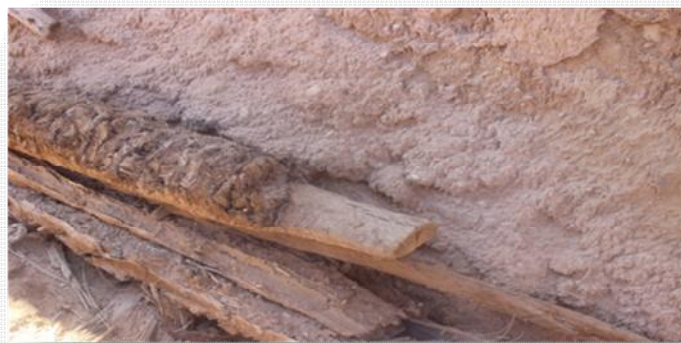
Ces éléments sont obtenus en divisant le tronc de palmier en 2 ou 4 coupes longitudinales. Après, ils sont laissés à sécher pendant plusieurs jours. Ils ne sont pas obligatoirement de forme droite et leur longueur ne dépasse pas deux mètres et demi au maximum, ce qui détermine les dimensions des espaces qu'ils auront à structurer.

Photo 19 : Khachba (Tronc de palmier)

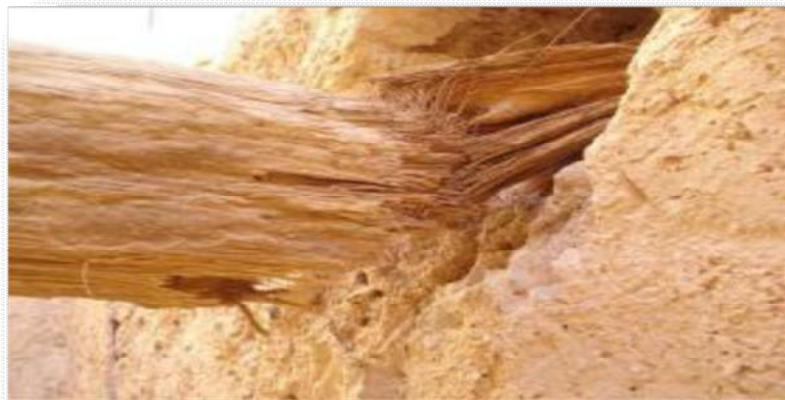
Photo 22 : Rupture d'une poutre par attaque d'insectes

La diminution de la surface utilisable des éléments d'un plancher due à l'action des insectes et champignons, entraîne la diminution de la résistance du système porteur.

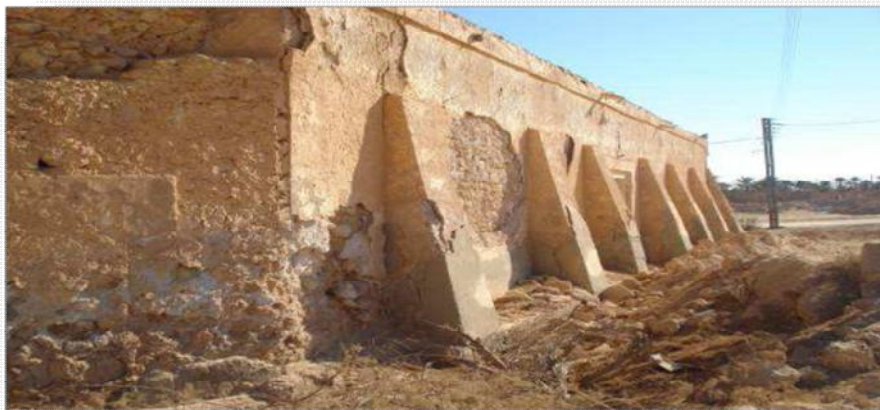
Photo 23 : Contrefort, Ksar Témachine

Ils remplacent les tirants lorsque le bâtiment n'est pas suffisamment rigide pour absorber les tensions ponctuelles créées aux points d'ancrage des tirants. Dans ce cas, le rôle des contreforts consiste à absorber les sollicitations que subissent les murs et de les transmettre au sol.

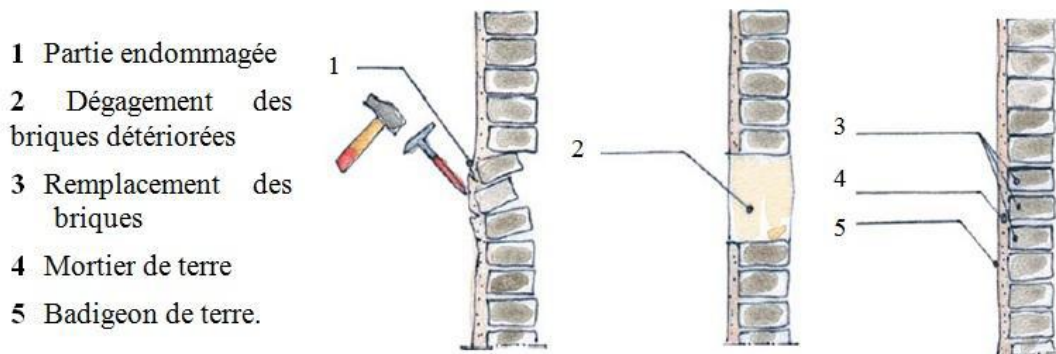
Photo 24 : Méthode de réparation partielle d'un mur en brique de terre crue

##### a. Réparation d'une détérioration partielle (déchaussement)

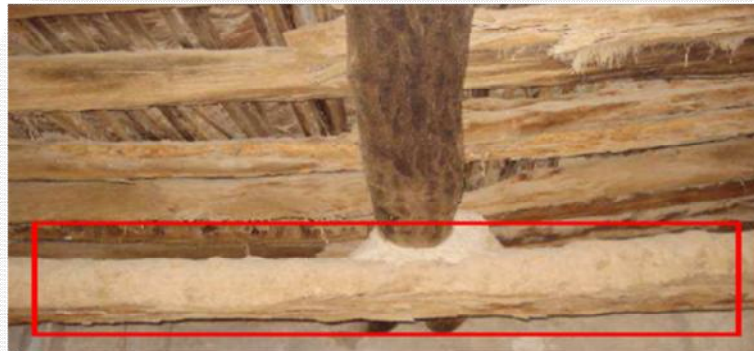
Figure 24 : d'un montant en bois, Témacine

Pour cela, on emploie des poutres en bois, disposées en travers de la poutre à renforcer. Cependant, pour garantir de bonnes conditions d'appui pour le montant, il faut, soit monté des murs perpendiculairement aux murs porteurs dont la résistance a affaibli, ou à défaut, des piliers spécifiques avec une bonne assise sur le terrain pour pouvoir lui transférer les charges correctement.

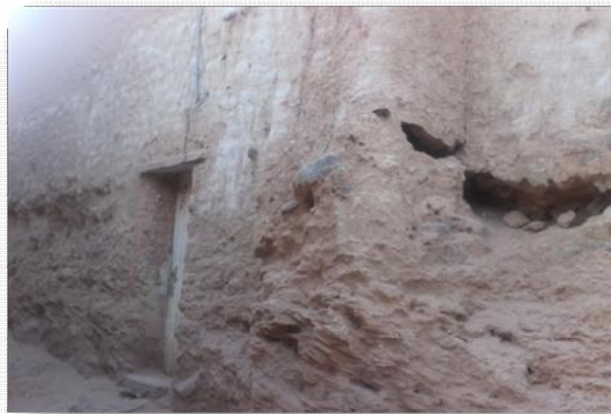
Photo 27 : Décrépissement des murs extérieurs par abandon de l'opération d'enduisage régulière

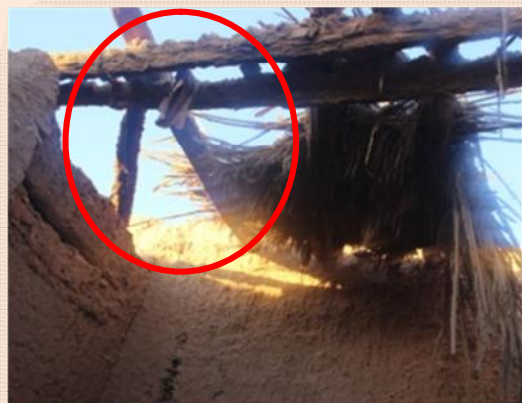
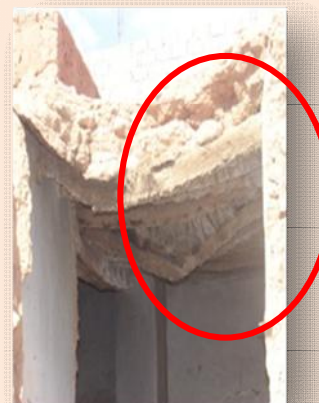
## Planchers

- Érosion du bois
- Fléchissement de la dalle
- Rupture totale de la dalle du plancher

- Faire des poteaux en adobe pour solidifier et stabiliser les poutrelles du palmier. Construire un poteau avec le même matériau à l'intérieur des dalles .
- Utiliser un bois traité pour éviter les insectes ou (entourer avec un film plastique). Faire un montant de bois pour stabilisation.

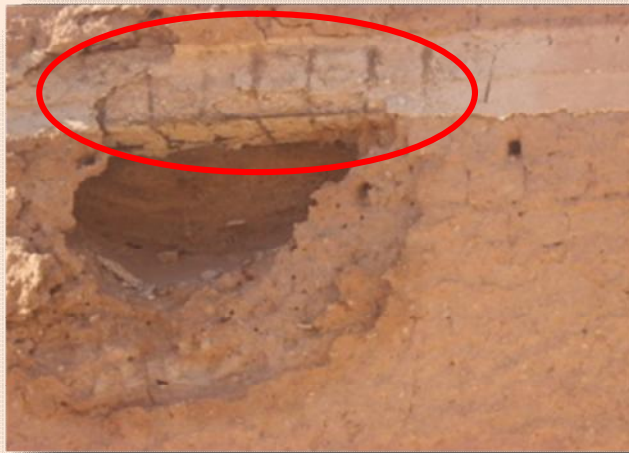
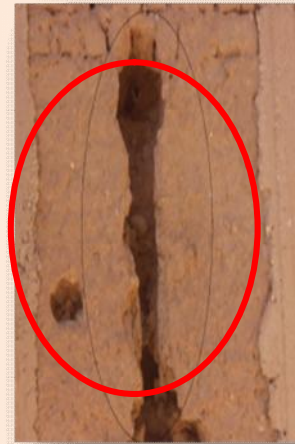
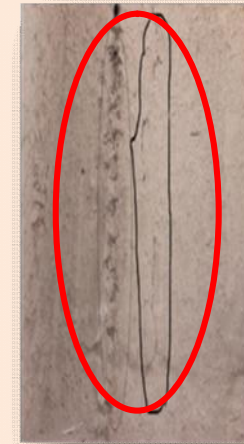
## Murs

- La corrosion des armatures
- Déformation du côté esthétique
- Érosion du mur en terre, altération de l'enduit en terre du mur de clôture de la maison moderne, causés par l'eau.

- d'entourer chaque pièce concernée par l'action de conservation d'un chaînage, de façon à garantir un comportement homogène de la structure réhabilitée, surtout en cas d'écroulement des fondations.

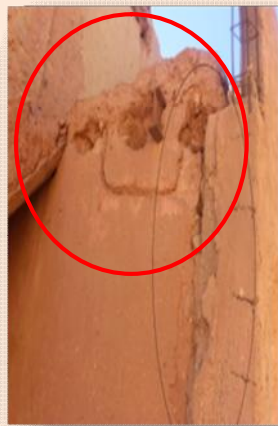
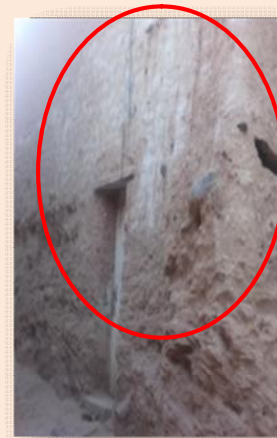
## Croisement des murs

- Séparation du mur en terre par rapport au poteau en béton armé (mal exécutions)
- Érosion les matériaux des constructions et trous dans les murs
- Fissuration préjudiciable dans les coins croisés

- Matériaux pour chaînage : bois, acier , béton
- En bois, il faut poser les chainages dans l'épaisseur des mur, avec un bain de mortier ou encrés par des colliers métalliques.
- En acier : doivent être convenablement ligaturés , suffisamment enrobés de mortier et de béton .
- C'est aussi des treillis métalliques, il faut couler les chaînage en béton armé sur une couche de terre stabilisée pour assurer une bonne adhérence du béton a la terre et pour éviter les détériorations par le contact avec le matériaux humide.

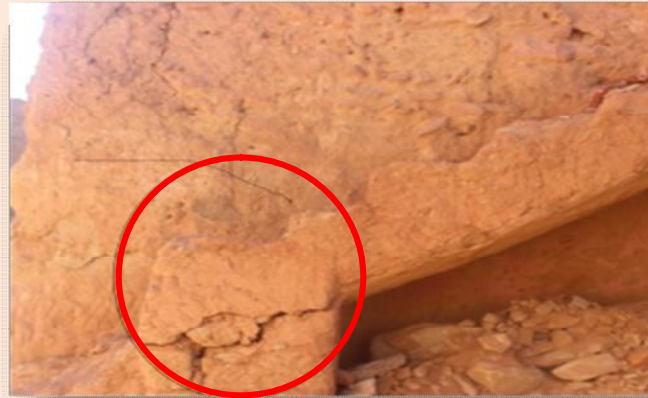
## ESCALIERS

- Fissuration dans la marche d'escalier
- Dégradation dans les appuis qui conservent la stabilité des escaliers

- Disposer en croisées les briques en terre
- Changer les briques en terre par les petites roches pour éviter la grande charge au moment d'utilisation moderne
- Faire un chaînage en bois traité
- Utiliser les escaliers préfabriqués en métal

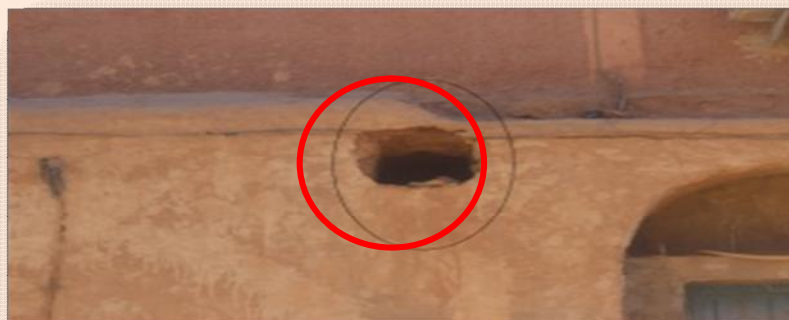
## OUVERTURES

- Assemblage de l'ancien et du contemporain : le câble d'électricité passe devant l'ouverture

- Faire un traitement efficace sur les poteaux ce n'est pas tâtonner
- Reconstruire une nouvelle fondation et même les poteaux pour éviter les risques des ruptures
- Respect les techniques des constructions et les adhérences avec les matériaux modernes et traditionnels , utiliser le chaînage comme nous avons dit dans les cas précédents

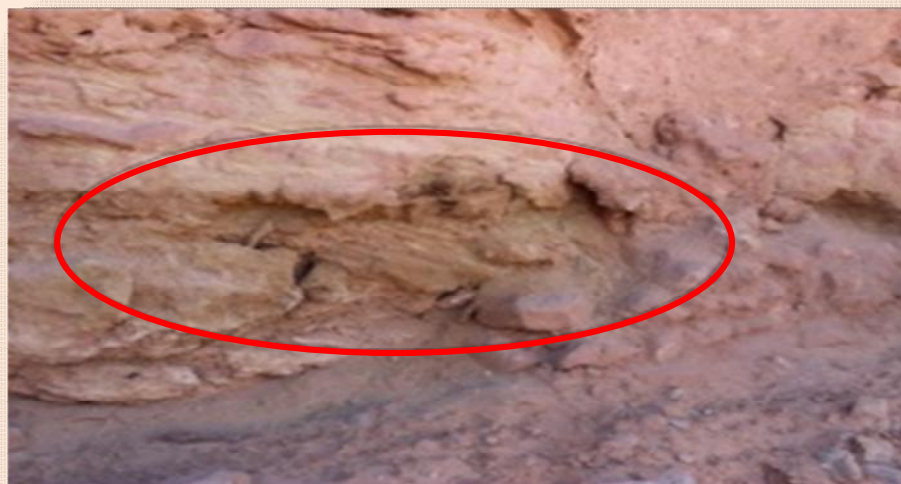
## FONDATEIONS

- Érosion et corrosion :
- dégradation des roches des fondations

- L'humidité
- La nature de la roche
- Les effets climatiques : vent et température
- La pollution de la terre

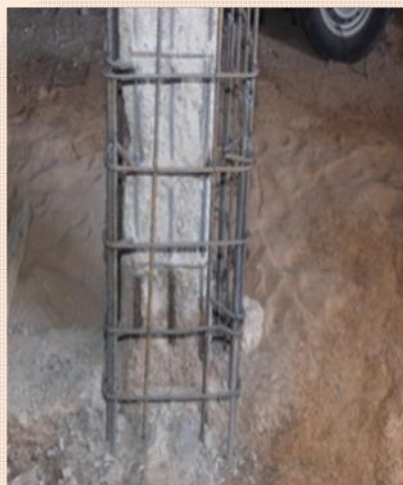
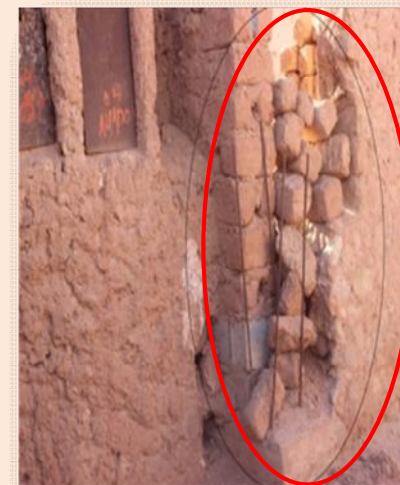
## Poteaux

- Assemblage deux techniques de construction différentes (ancienne et moderne).
- Absence de fondations dans un moderne

- Faire un traitement efficace sur les poteaux ce n'est pas tâtonner
- Reconstruire une nouvelle fondation et même les poteaux pour éviter les risques des ruptures
- Respect les techniques des constructions et les adhérences avec les matériaux modernes et traditionnels , utiliser le chaînage comme nous avons dit dans les cas précédents

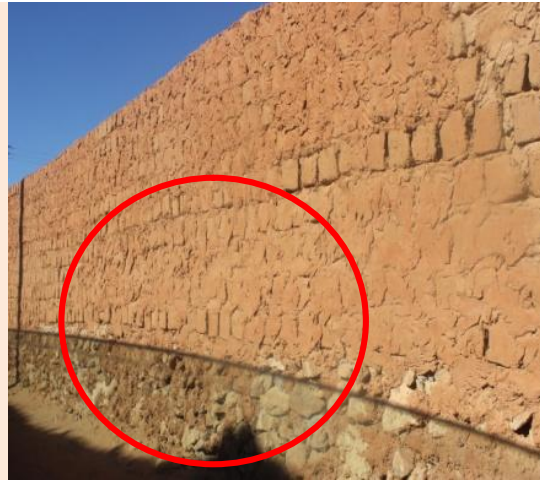
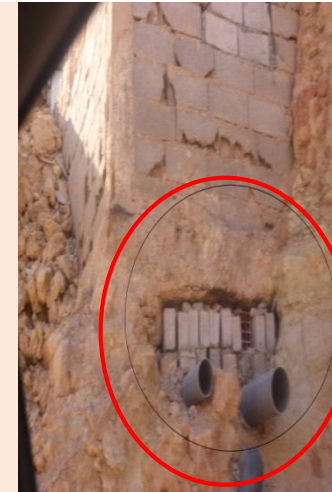
## Dégradations diverses

- Assemblage de deux techniques de construction
- Absence de fondations dans les nouvelles constructions qui ont été réalisées sur d'anciennes constructions

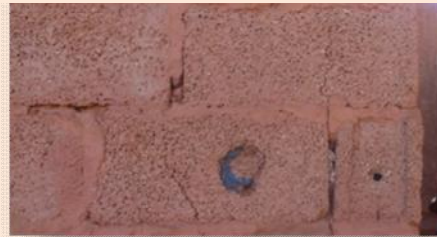
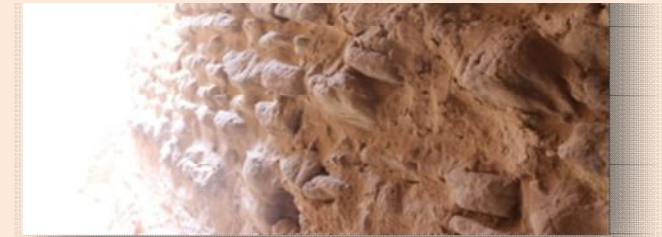
- Assemblage deux techniques de construction différentes (ancienne et moderne).
- Absence les fondations dans un moderne
- Érosion des murs

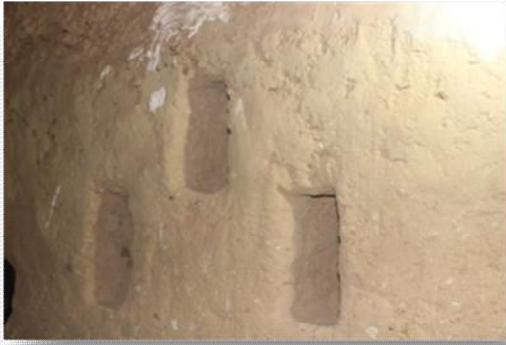
L'entrée se fait par une ouverture rectangulaire de 1 m de long et 45 cm de large avec une porte de bois et de fer. La chambre funéraire a deux entrées opposées : la première a une forme semi-circulaire, 1,1 m de long et 0,7 m de large ; La seconde se présente sous la forme d'un bouton en fer à cheval d'une longueur de 1,50 m et d'une largeur de 1 m, qui mène à l'un des couloirs entourant la chambre funéraire. La longueur de 2,60 m et la largeur de 1,6 m au milieu du tombeau, 2,2 m de long et 0,5 m de large, et le milieu de la pièce ouvrent sur une coupole conique entourée de 3 galeries nord et sud, sur plus de 1,3 m de largeur, qui sont recouvertes de dalles de pierre.

Photo 29 : Galerie dans le mausolée, autour de la chambre funéraire

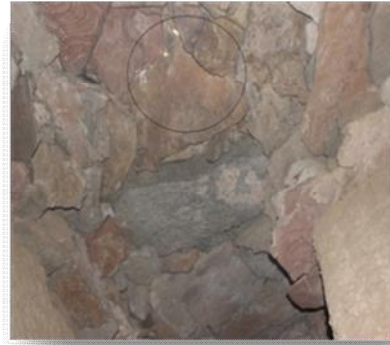
Photo 30 : Dalles de pierre constituant le plafond (plancher supérieur) de la galerie

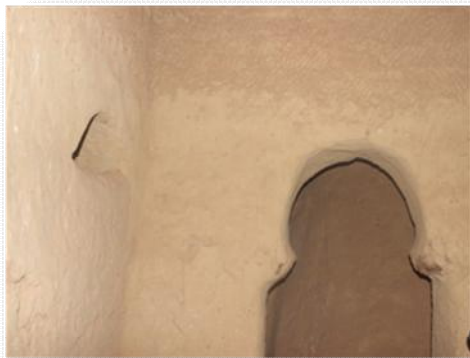
Photo 31 : Arcs d'entrée au tombeau

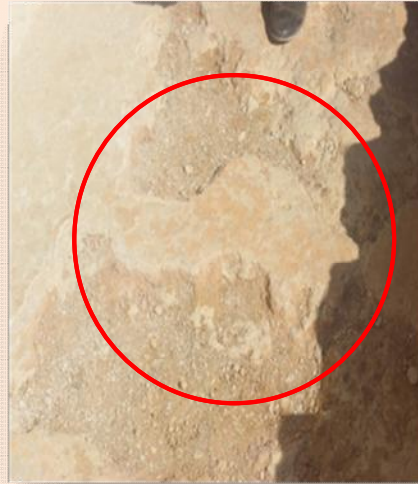
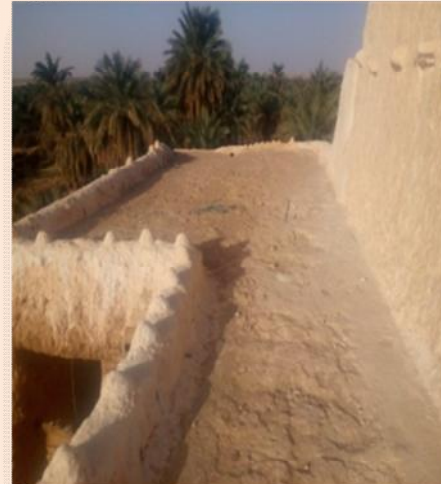
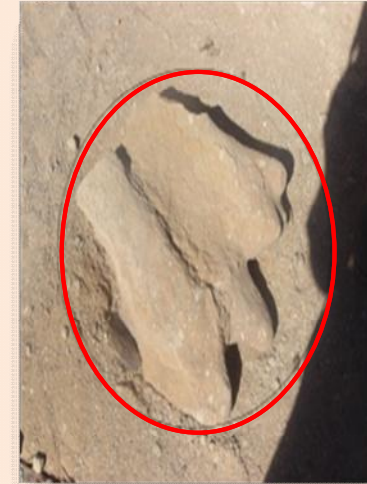
## Plancher Terrasse

- Éclatement de l'enduit, trous ou percements dans la toiture

- Réaliser la forme de pente qui doit assurer l'écoulement de l'eau pluviale ;
- Choisir la couche de finition (en terre argileuse ou de chaux) qui doit garantir la protection de la surface extérieure de la toiture et en même temps permettre le comblement des petites fissures ;
- les poutres qui doivent soutenir le poids de la toiture(en remplir avec les mêmes techniques (kernaf+feuille du palmier+les Palm frondes+mortier d'argile)

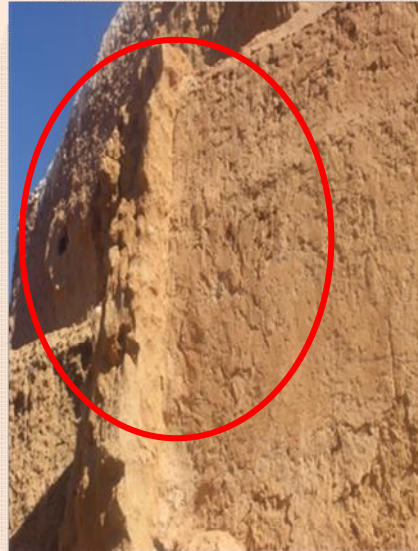
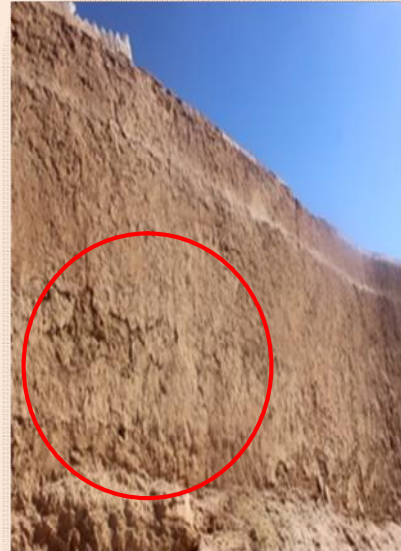
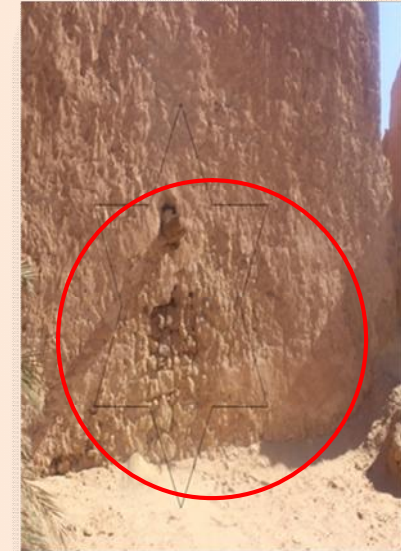
**MURS,  
MURS  
D'ENCEINTE  
ET DE  
SOUTÈNEMENT**

- Rupture partielle d'un ancien contrefort, et fissuration à la liaison avec le mur
- Éclatement l'enduit de terre et fissuration
- Traitement un trou sans remplissage avec du mortier de terre

- Réaliser des contreforts de soutènements de type ârsat, tels que pratiquée sur les anciennes constructions. Son avantage est de garder un aspect fidèle à l'architecture d'origine et d'animer les murs de façade extérieure.
- Faire ou construire un contrefort tous les 1,5m et réaliser un crochage en métal entre le contrefort et le mur (comme le système L en charpente métallique) pour transférer la charge de la construction au contrefort et vers le sol. Faire une couche du revêtement en mortier de terre.

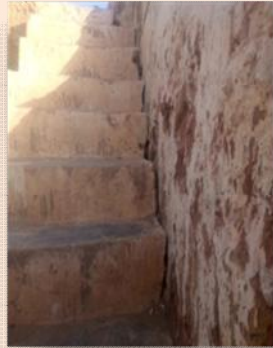
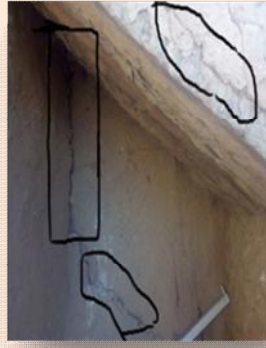
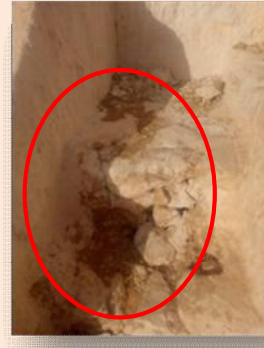
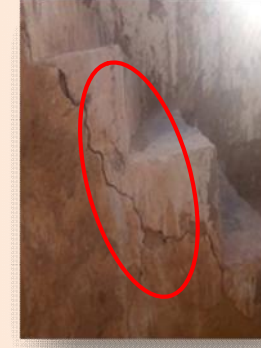
## ESCALIERS

- Fissuration continue
- Arrachage des pierres
- Érosion des bois

- Pour obtenir une protection des fissures il faut choisir des agents stabilisants comme mortier de terre (avec même matériaux des constructions ) ou des agents comme la chaux et le plâtre
- Reconstruire les escaliers en matériaux des constructions locaux

- Réalisation d'un escalier métallique

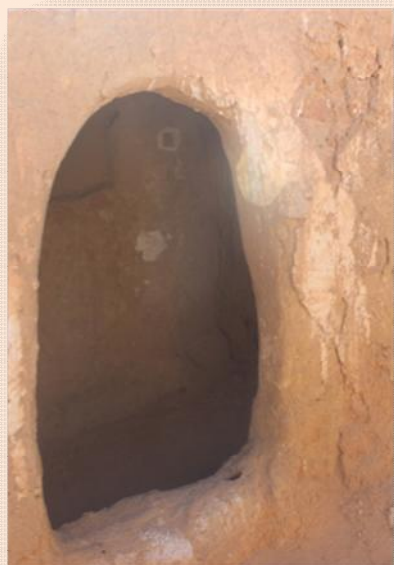
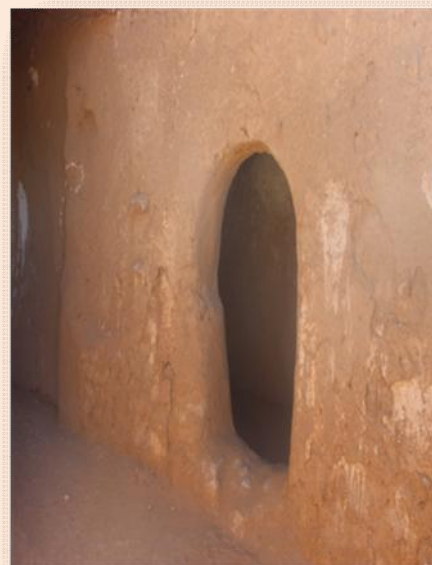
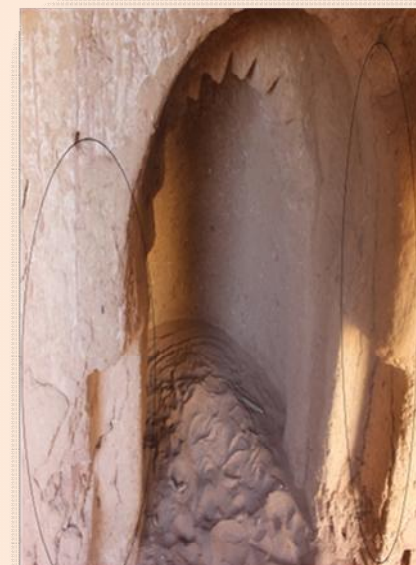
## ARCS ET OUVERTURES

- Fissuration sur les côtés.
- Gonflement et décollement des enduits.
- Trou dans les matériaux.

- Remplir les trous avec du mortier de terre, nettoyer les murs d'arc et faire un revêtement du mortier de la terre

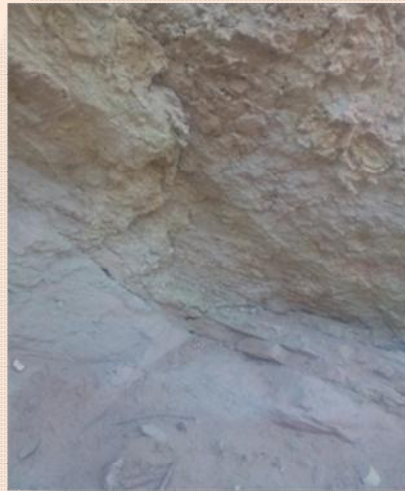
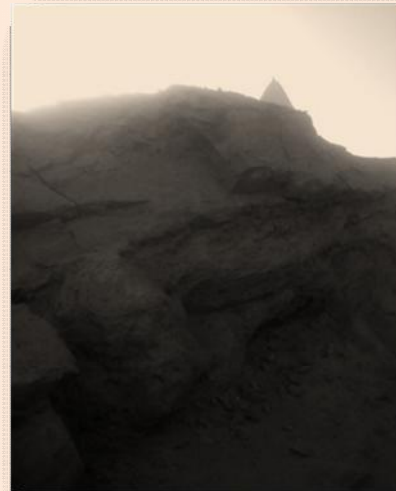
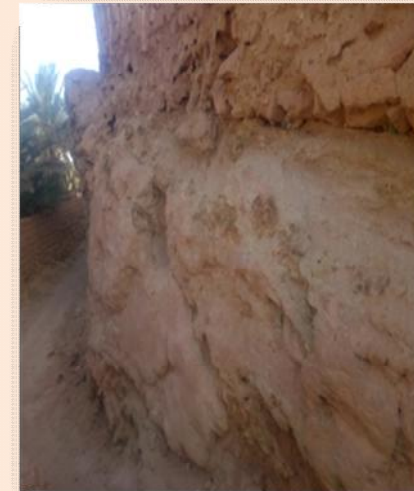
## FONDATIONS

- Érosion des roches de la fondation, fissurations

- L'humidité, l'eau de la fougara et du jardin,
- La charge sur la construction
