Université Ahmed Draïa - Adrar

THESE DE DOCTORAT LMD

**Etude des types de fissurations dans les constructions
en climat aride, cas d'étude : Adrar**

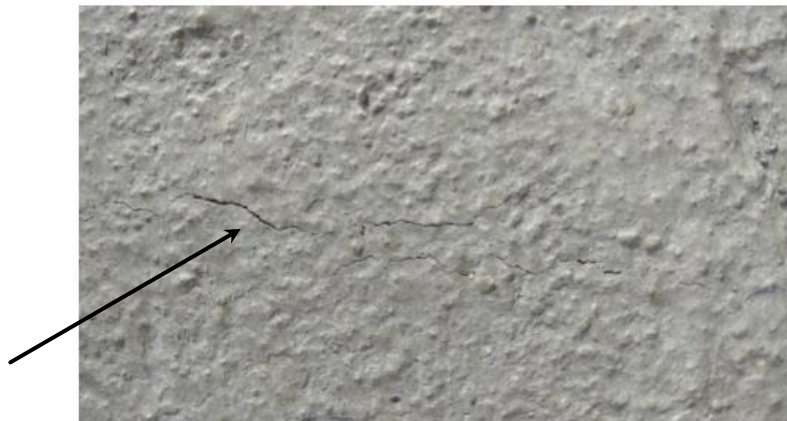
Figure 1.6. Fissures transversales d'âge précoce dans un béton récemment coulé [43]

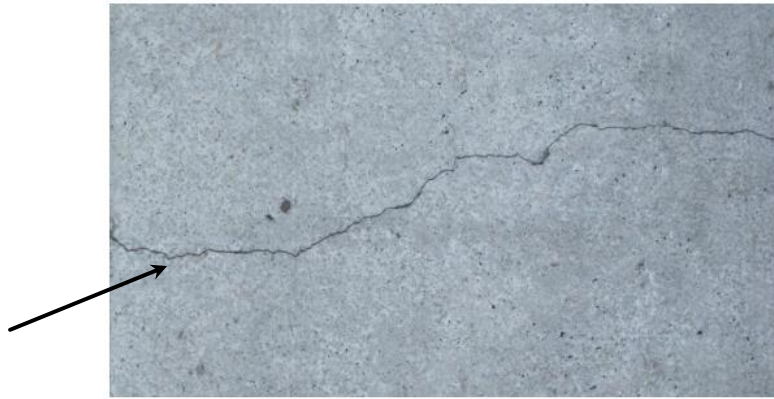
Figure 1.11. Fissure de retrait retenue survenue dans une bordure en béton [43]

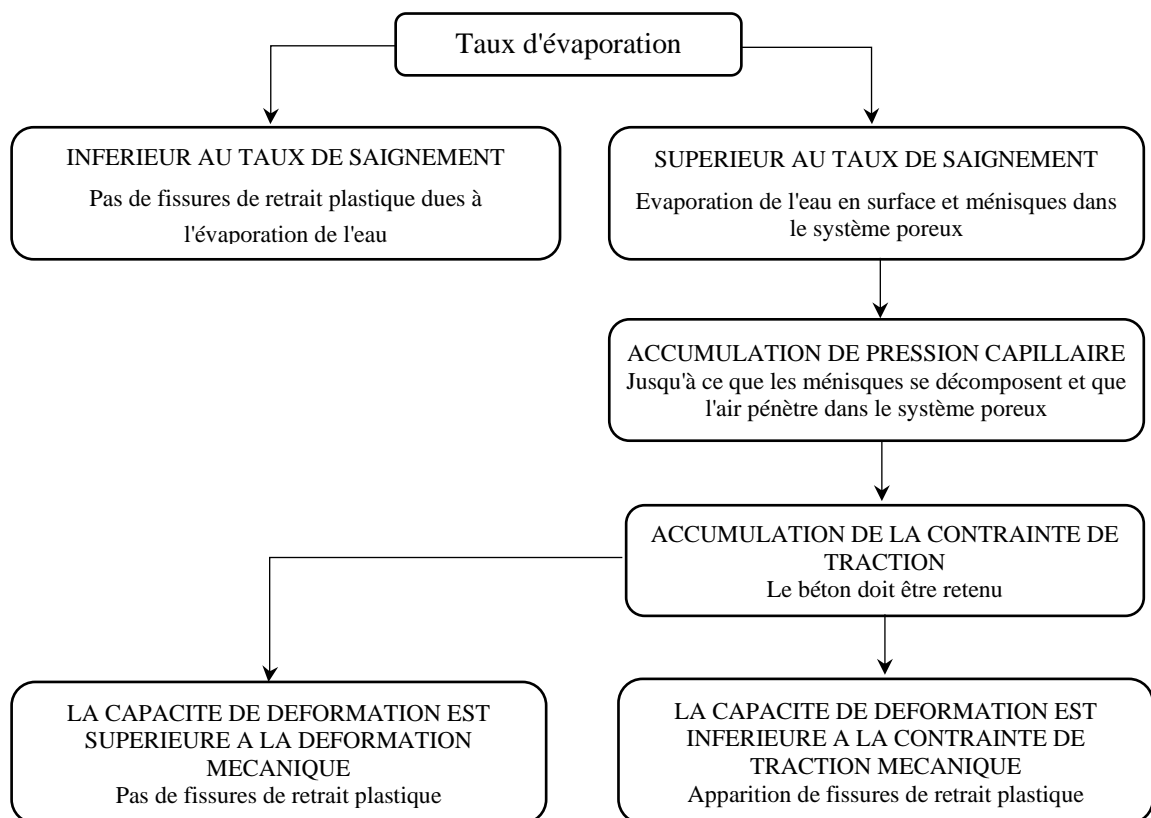
Figure 1.14. Organigramme de fissuration par retrait plastique

La figure 1.14 résume le processus de fissuration par retrait plastique et les facteurs qui peuvent affecter le phénomène.

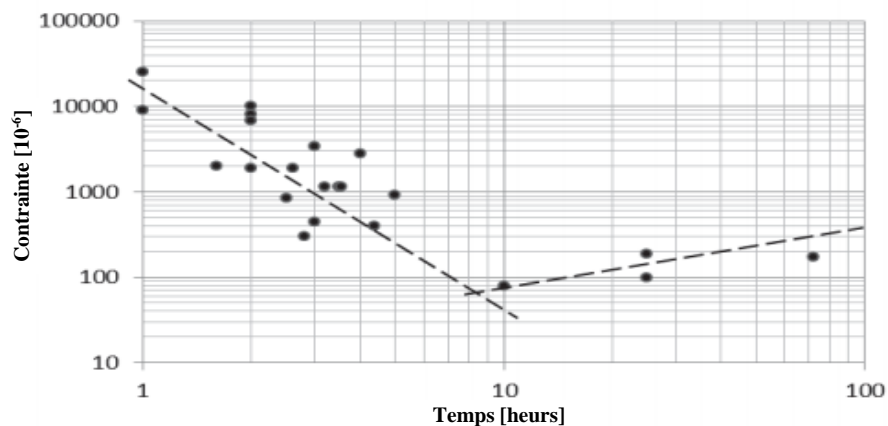
Figure 1.17. Capacité de déformation en traction du béton frais [104]

La perte rapide d'humidité, principalement due à l'évaporation, assèche la surface du béton et le fait se rétracter facilement, car sa rigidité est peu développée. Un autre paramètre crucial influençant le phénomène est la capacité de déformation du béton. Plusieurs expériences [39], [98]–[103] ont montré que la capacité de déformation atteint sa valeur la plus basse autour du temps de prise initiale, Figure 1.17.

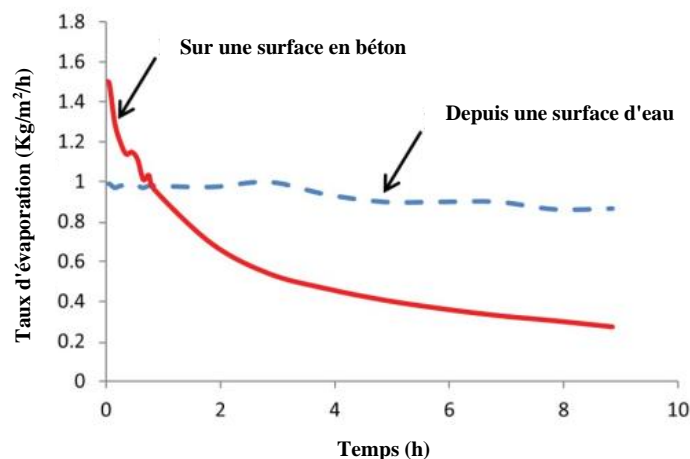
Figure 1.21. Taux d'évaporation de l'eau libre et de l'eau accumulée à la surface [118].

Même si le taux d'évaporation de l'eau est déterminé avec précision sur la base des méthodes ci-dessus, il n'y a aucune garantie qu'il puisse être un indicateur applicable et fiable du début de la fissuration. Comme mentionné précédemment, le taux d'évaporation doit dépasser le taux de ressuage du béton afin de provoquer un retrait plastique. En outre, selon les résultats, le taux d'évaporation d'une surface d'eau libre est presque constant, tandis que le taux d'évaporation de l'eau de ressuage d'une surface de béton diminue progressivement, en raison de la réduction de la quantité d'eau drainée vers la surface, voir la figure 1.21.

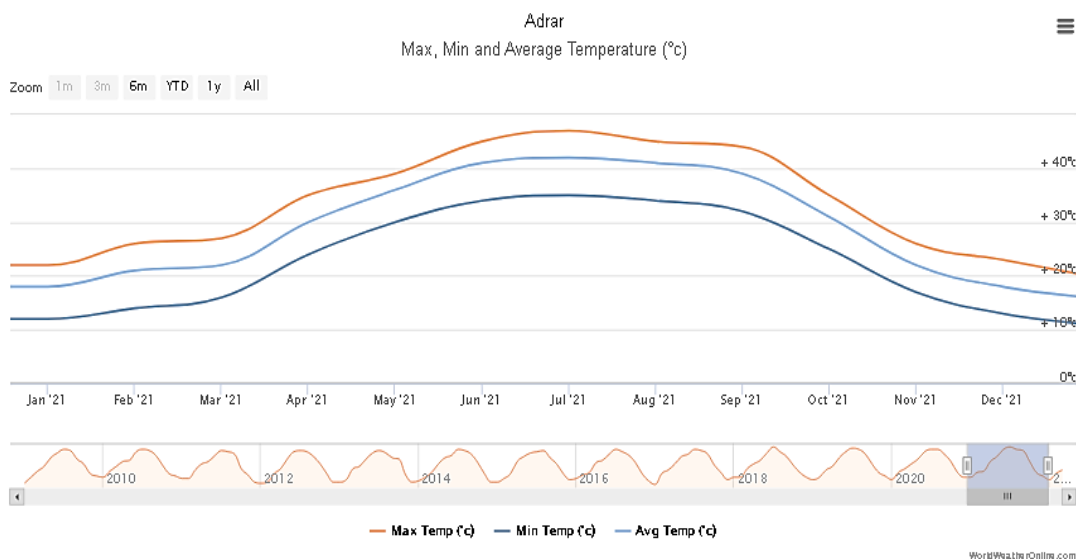
Figure 2.2. Variations de la température annuelle (année 2021) dans la région d'Adrar [131]

Les températures moyennes maximales sont de 46 à 50 °C, Adrar est donc une des villes les plus chaudes du monde.

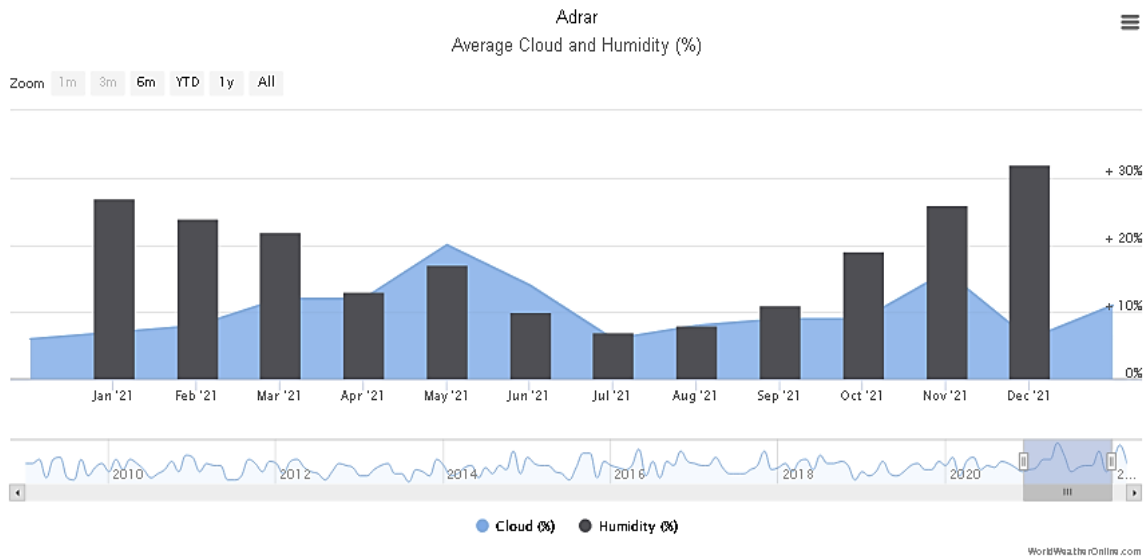
Selon le site spécialisé dans le domaine de climatologie « World Weather Online » [131], la variation de la température et de l'humidité relative de l'année 2021 sont montrées dans les figures 2.2 et 2.3, nous remarquons que les mois de juillet et août sont les plus chauds de l'année. C'est pour cette raison que nous avons effectué cette présente étude expérimentale durant cette période.

Figure 2.3. Variations de l'humidité annuelle (année 2021) dans la région d'Adrar [131]

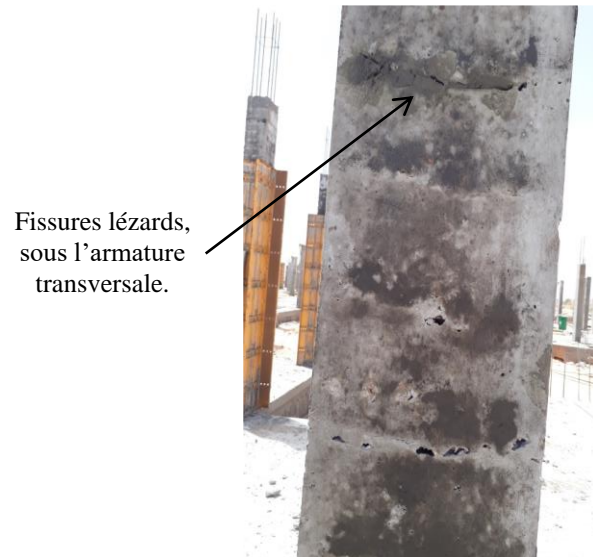
Photo 2.4. Fissures apparentes lézards.

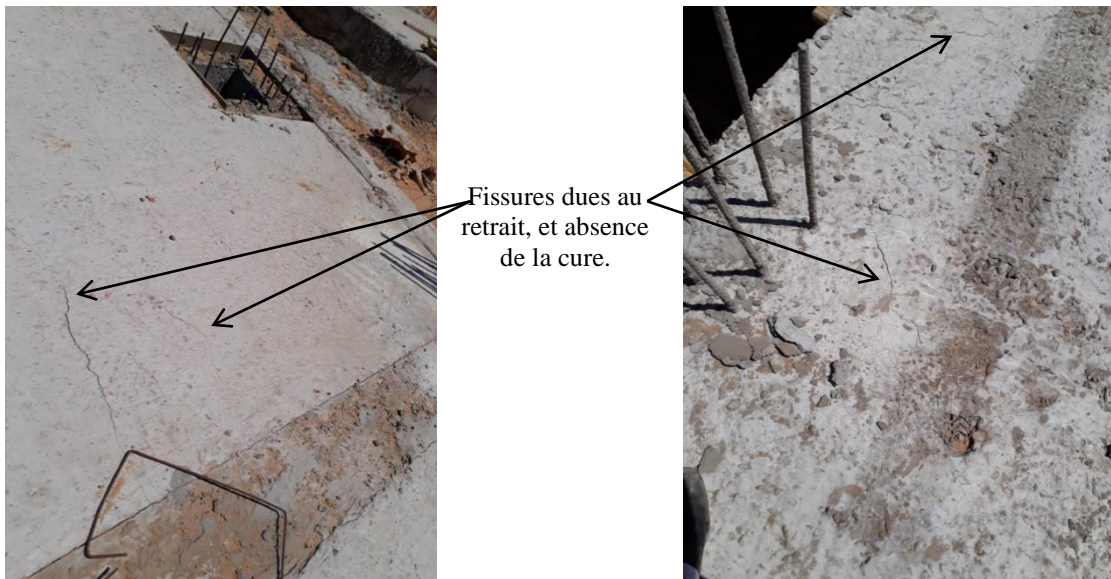
Photo 2.35. Retrait apparent à la plateforme. Photo 2.36. Absence de la cure source des fissures

En conclusion, une maîtrise de formulation du béton est nécessaire pour remédier à ces désordres. L'utilisation de la cure est impérative pour protéger le béton contre le phénomène de séchage.

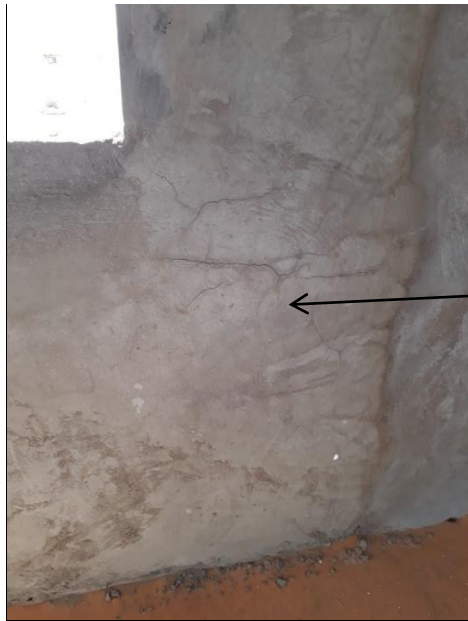
Fissures
apparentes aux
enduits.

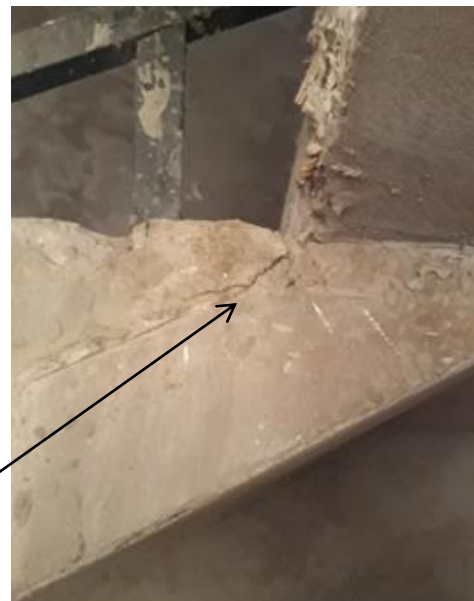
Fissure entre
la paillasse et
les marches

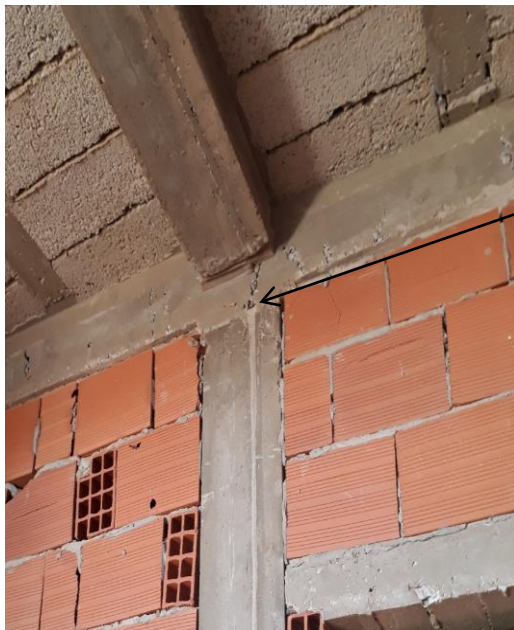
Fissure sous chainage et dans la poutre.

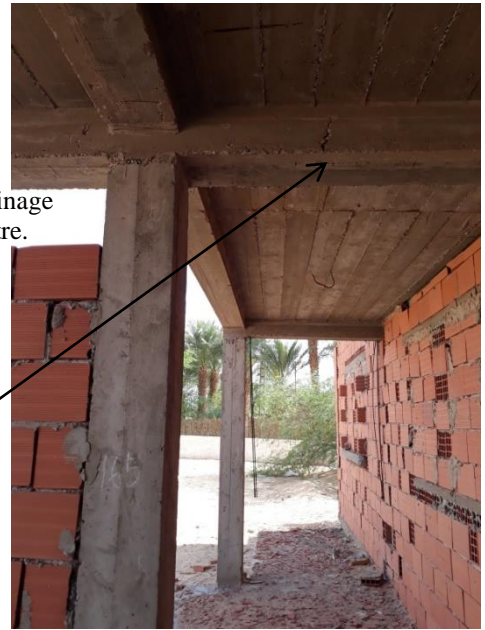
Fissure lézard dans la poutre.

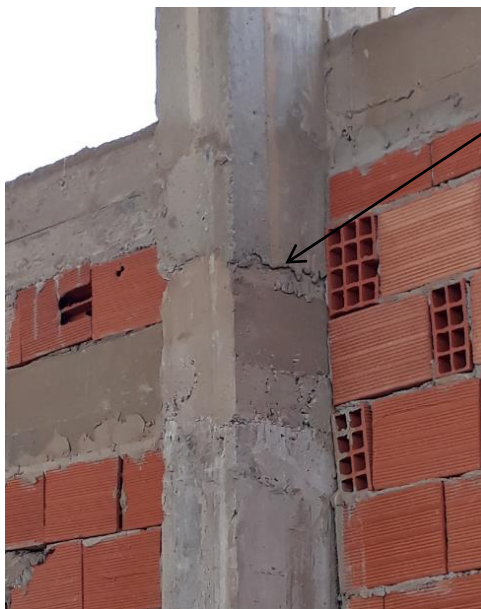
Nous avons conclu aussi que la reprise de bétonnage répétée et le non suivi permanent du chantier sont considérés comme l'un des facteurs majeurs provoquant les fissures (photo 2.55).

Reprise de bétonnage, et non-respect du niveau de reprise

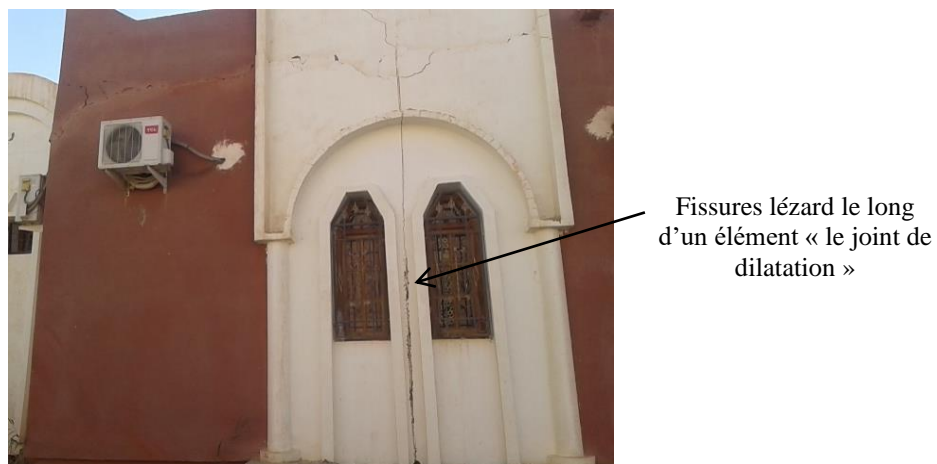
Des fissures remarquables sur la façade latérale de ce centre, de formes assez importantes, verticales au joint de dilatation (photo 2.63), et transversales au niveau du plancher (photo 2.64).

Photo 2.63. Joint de dilatation non matérialisé.

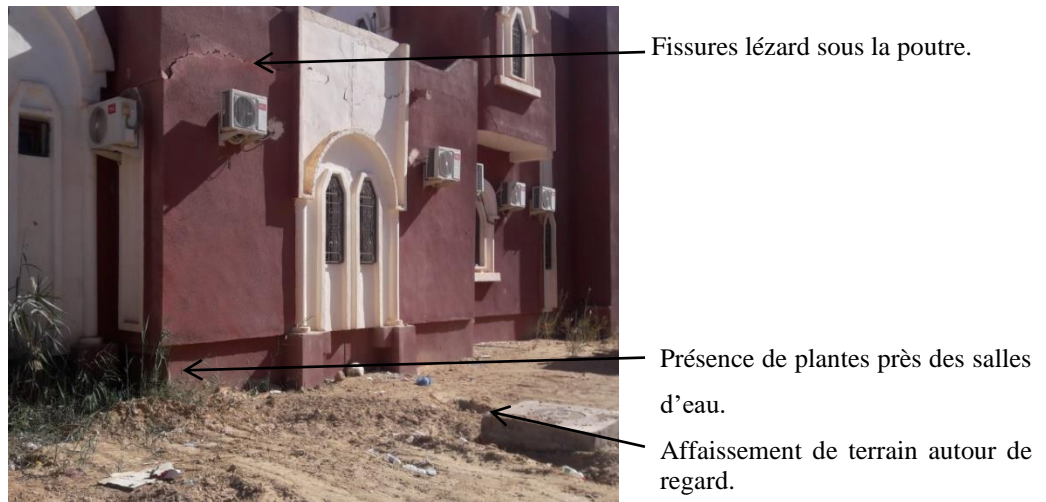
Photo 2.64. Fissures au-dessous de la poutre.

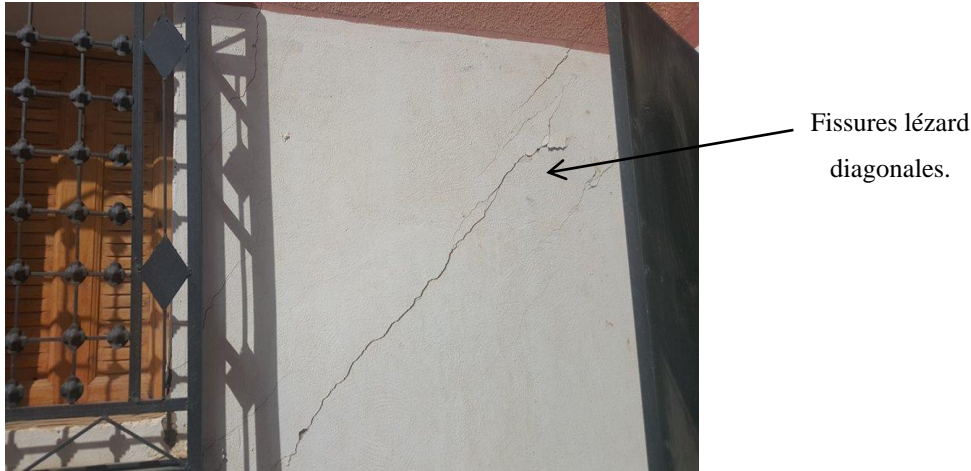
La région de Bordj Badji Mokhtar est connue par son argilite (argile gonflant) et par la présence permanente ou périodique de l'eau causant des tassements de toutes sortes (Rapports de sol). Ceci nous conduit à confirmer ce phénomène de tassement dangereux.

Photo 2.67. Fissure diagonale entre appuis.

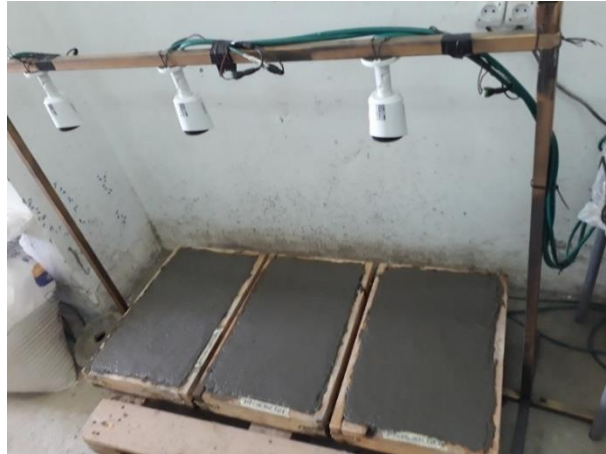
Afin de mieux suivre l'état des bétons dès leur coulage instant par instant, nous avons opté par l'installation des caméras et nous avons surveillé le début et le développement des fissures à l'intérieur de laboratoire comme à l'extérieur.

Figure 3.18. Mesure de la fissuration dans les dallâtes à l'aide des caméras.
